# KONDITIONSGRANSKNING VID FASTIGHETSAFFÄR

Torg Kiosken i Mariehamn

2024-11-21

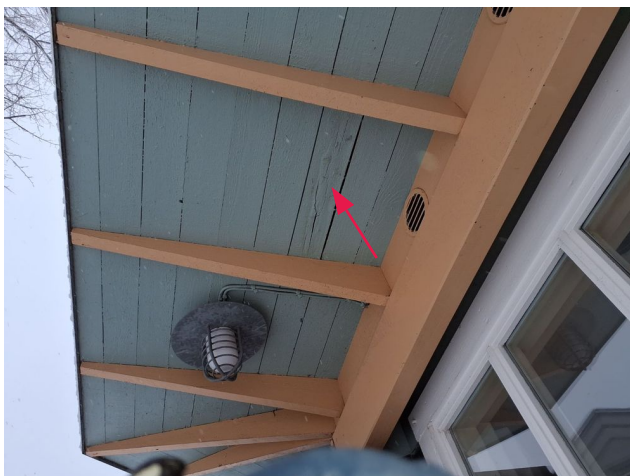
Skadad råspont observerades underifrån vilket kan indikera på att det finns otätheter i vattentaket.

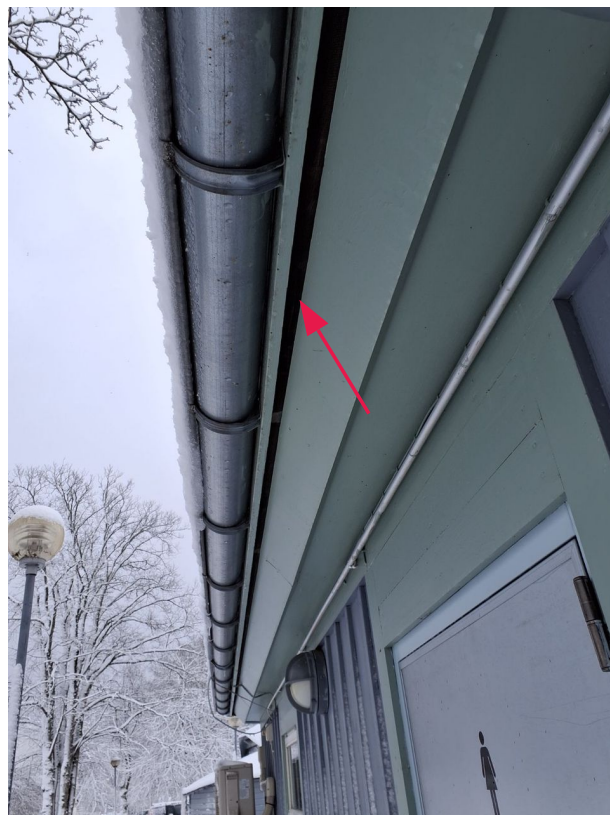
Luftning in till övre vjälklaget sker via takfoten.

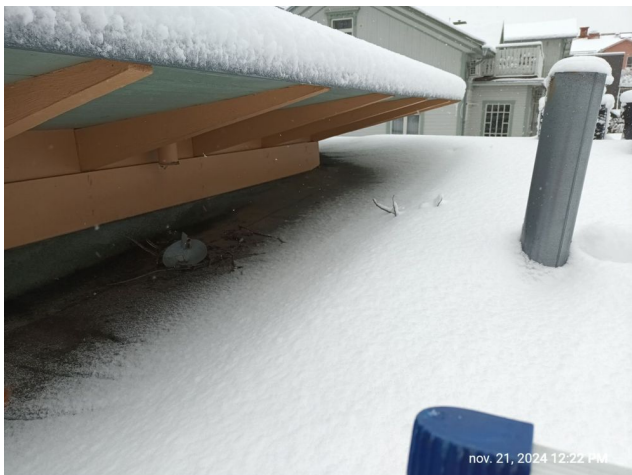
Vattentaket snötäckt vid granskningstillfället vilket försvårar granskningen av takfiltens kondition.

Rekommenderar att vattentakets konditions granskas närmare då taket är snöfritt.

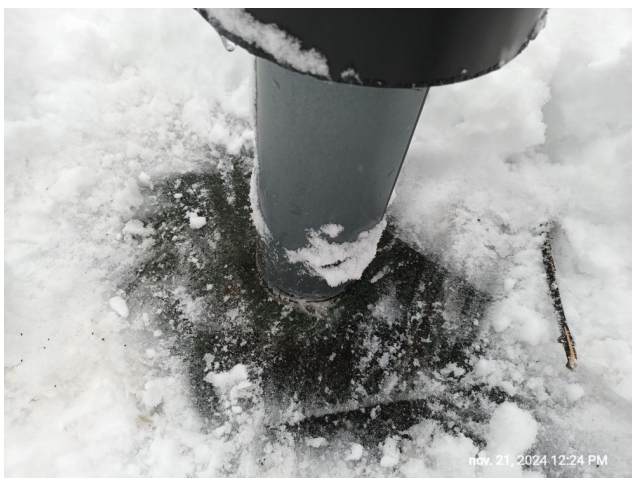
Några genomföringar granskades stickprovsmässig som man konstaterade att är otät utförda. Rekommenderas att man använder sig av gummistosar för mindre genomföringar genom takfilt.

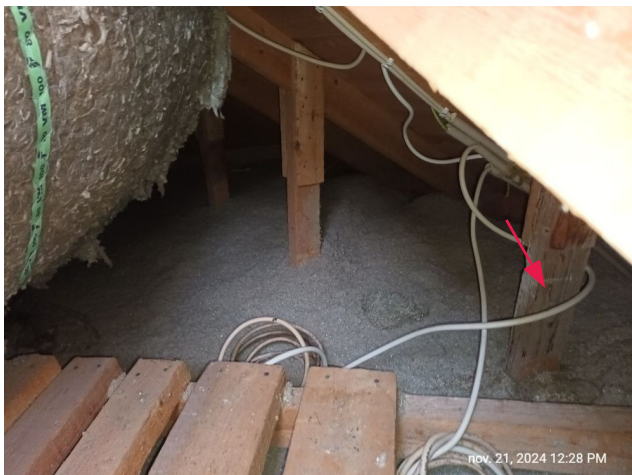
Några mindre fuktfläckar observerades på virke inuti mellantaksutrymmet.

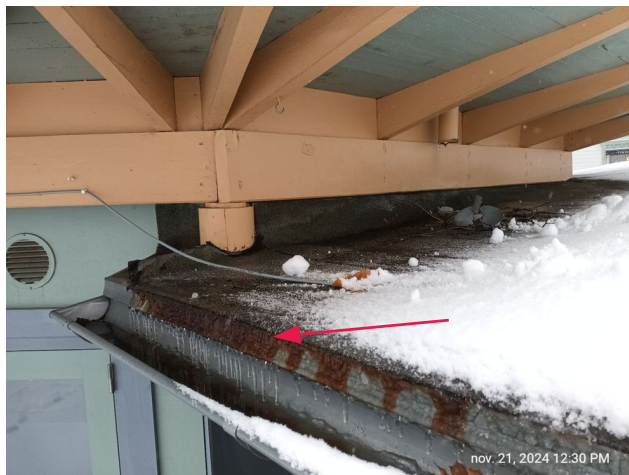
Kantplåten har lämnats obehandlad och har börjat rosta. Vatten ser även ut att bli liggande i hänggränsen vilket tyder på bristfälliga lutningar eller att det är stock i rännan.

Hängrännor och lövgaller rensas.

Rekommenderar kantplåten på taket slipas och ytbehandlas.

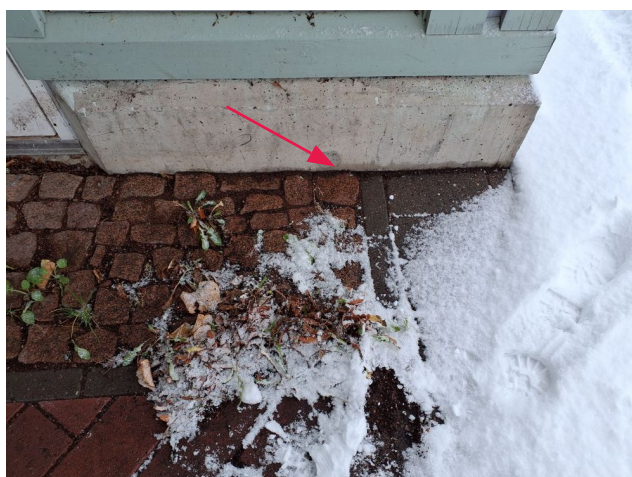
Fläckar i nedre kant av sockel indikerar på att sockeln belastas av markfukt.

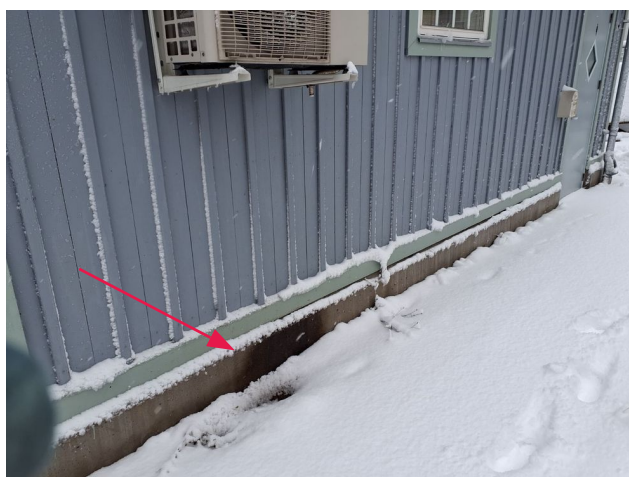
Kondensvattnet från luftvärmepumpen droppar ner på mark intill sockel vilket ökar på fuktbelastningen av sockeln.

Rekommenderar att man avleder kondensvattnet från luftvärmepumparna längre bort från sockel.

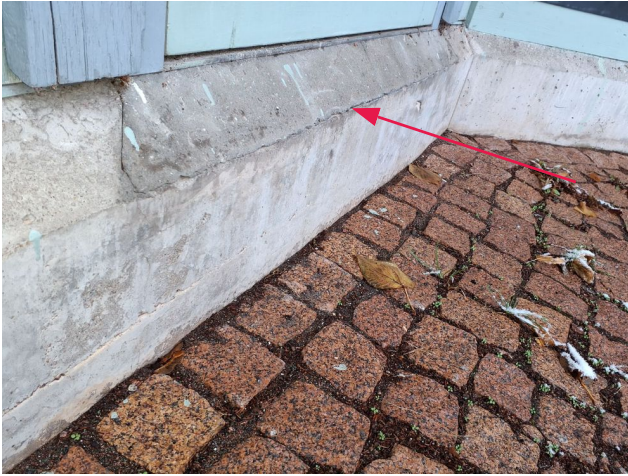
Spricka i sockel.

Sprickor i sockel tätas med en elastisk fogmassa för att förhindra fuktinträngning i sockel och att större skador sker i form av frostsprängningar.

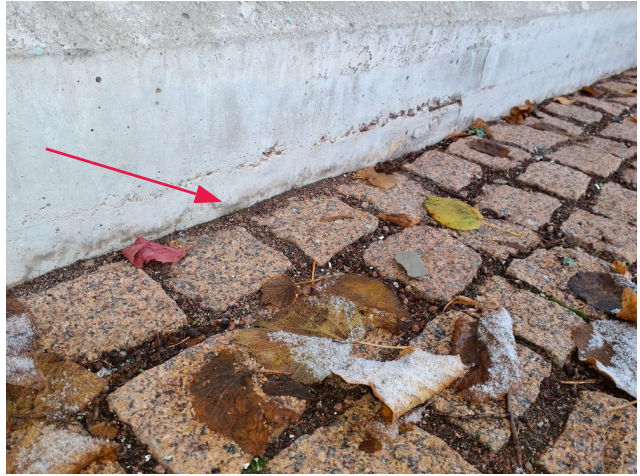
Fläckar som tyder att sockeln belastas av markfukt.

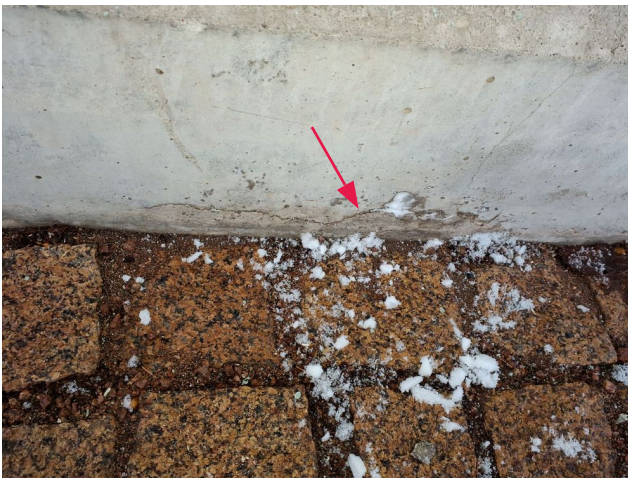
Sprickor observerades ställvis i sockeln.

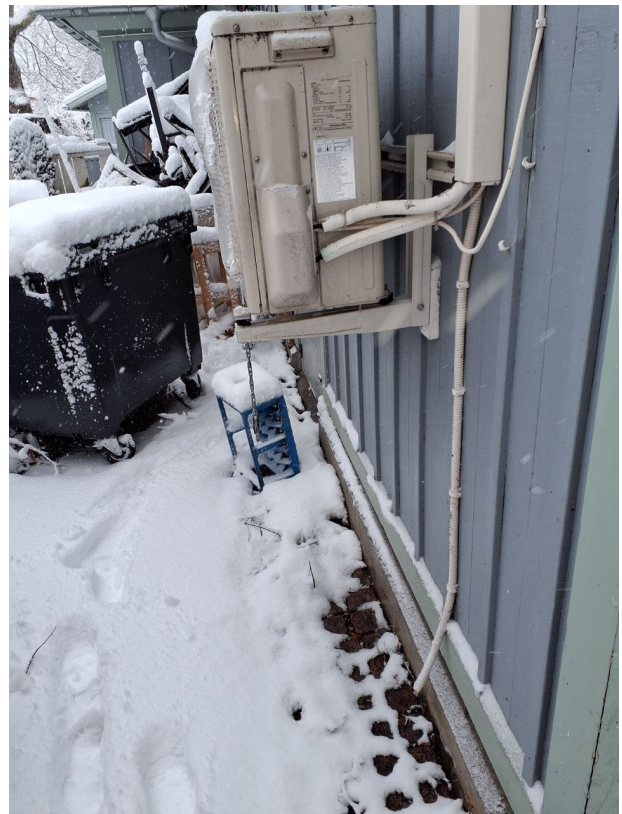
Kondensvattenavledningen vid den andra luftvärmepumpen sker också intill sockeln.

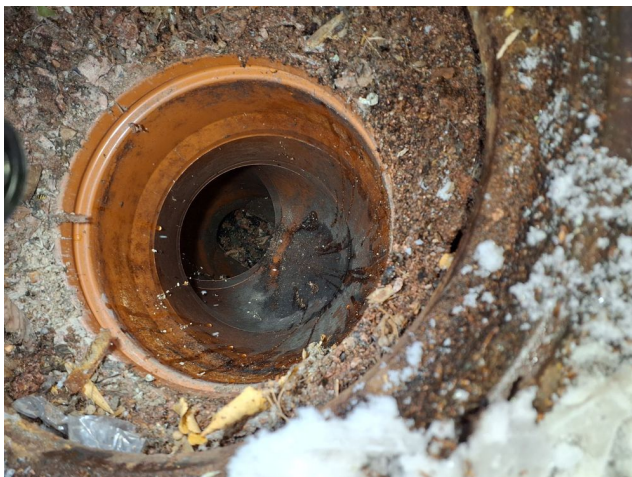
Kontrollbrunn tillhörande dränering eller regnvattensystem. Jord i botten vilket sannolikt hindrar vatten från att rinna längs med röret

Rekommenderar att man utför kamerainspektion och tryckssköljning vid behov av rörsystemen under mark runt byggnaden.

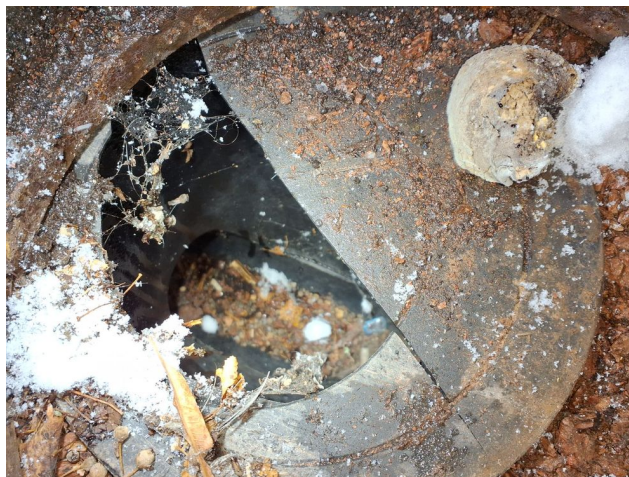
Man kan konstatera att rörsystemet under mark är i behov att rengöras då botten av röret är fylld med skräp vid båda kontrollbrunnarna.

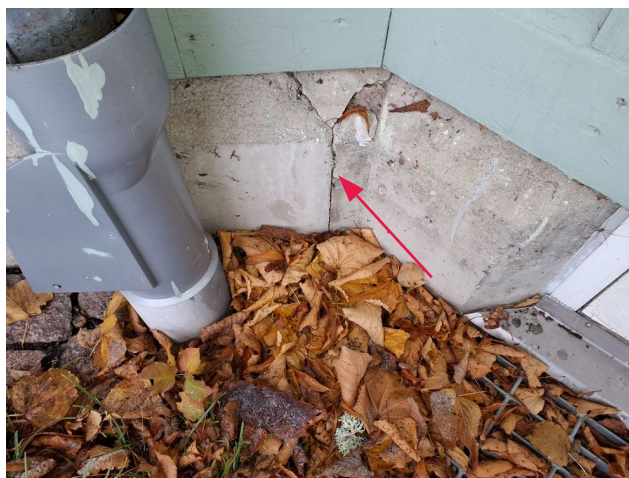
Spricka i sockel intill entrén.

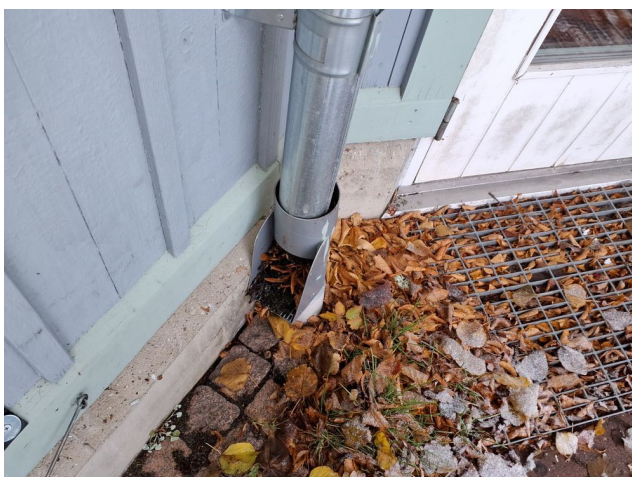
Lövgallren i behov av att rensas.

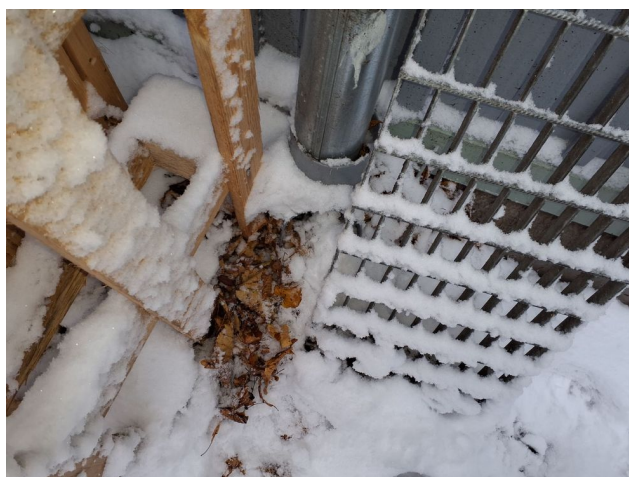
Lövgaller som är helt fullt av löv.

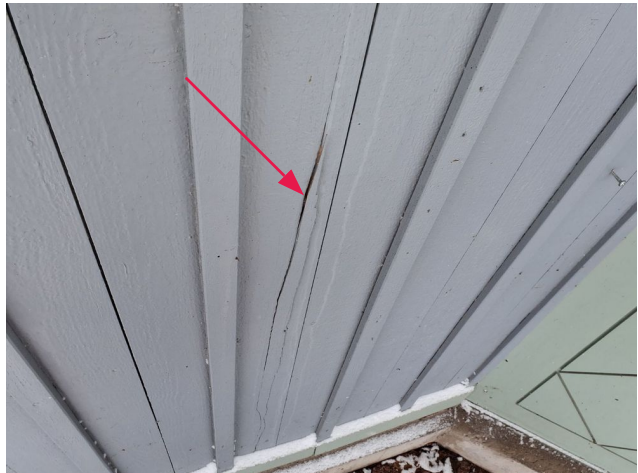
Träpanelen har ställvis spruckit upp på baksidan.

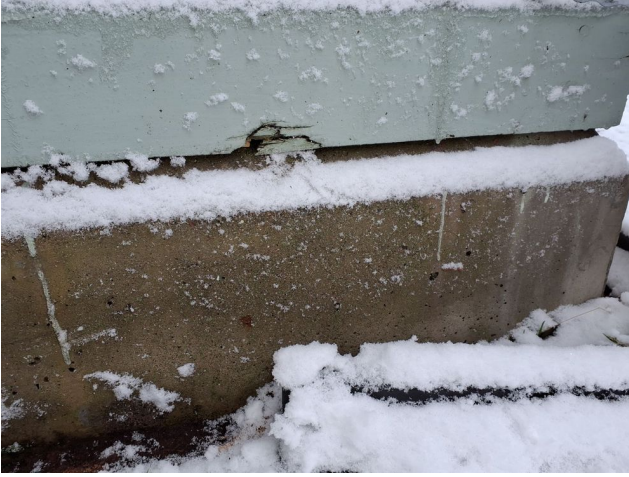
En mindre rötskada i offerbrädet längs ner.

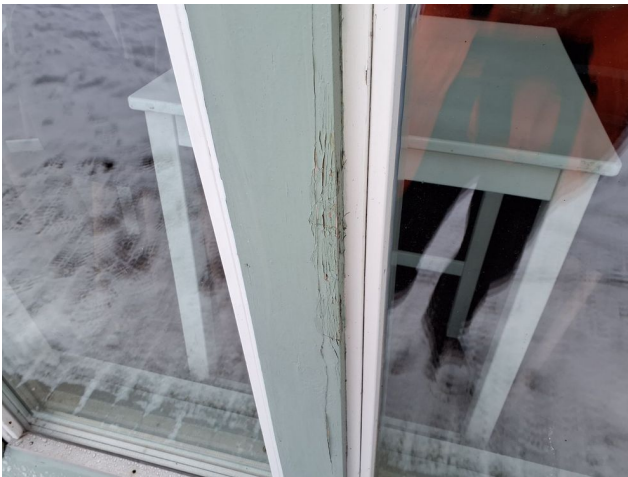
Färgen flagnar ställvis vid fönstren.

Fönstrens yttre delar är i behov av underhåll.

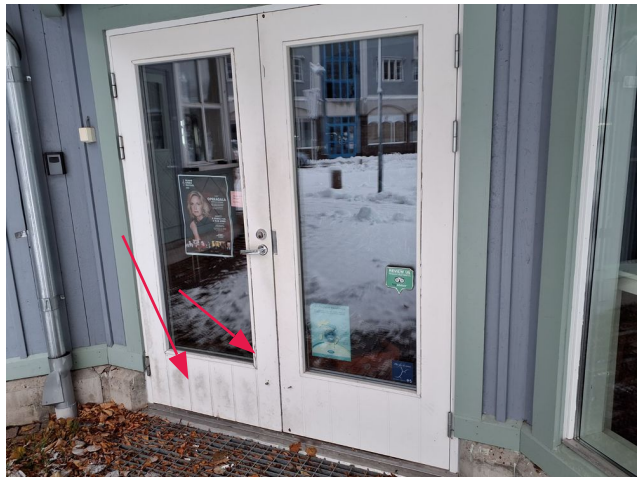
Ytterdörren vid huvud entrén. Färgen flagnar ställvis och smuts/algpåväxt på nedre delar av dörren. Underhållsmålning är att rekommendera för att förlänga livslängden på dörren.

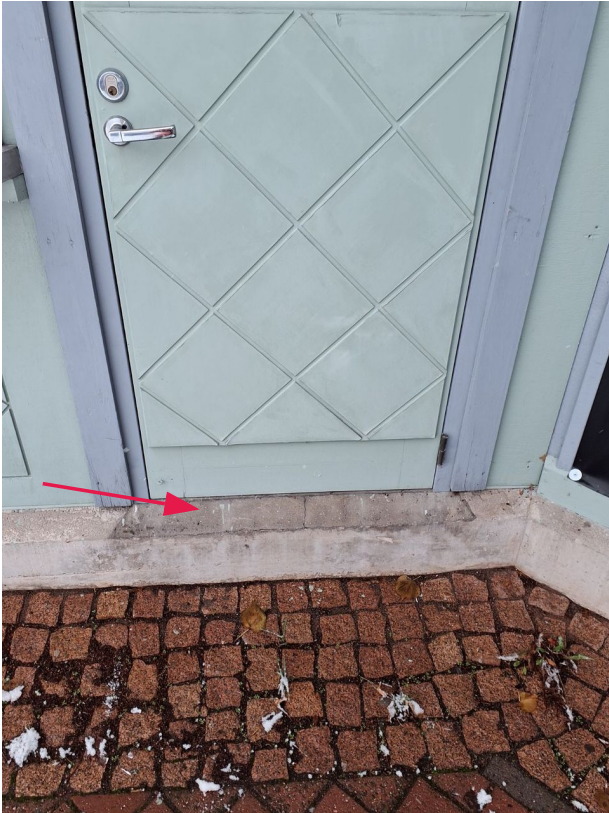
Tröskelplåtar saknas vid ytterdörrarna.

Tröskelplåtar monteras vid ytterdörrarna.

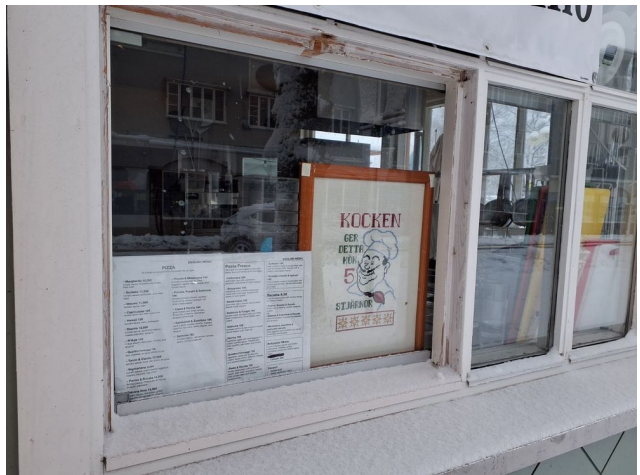
Yttre fönsterbågen är bortplockad vid kioskfönsterluckan. Risk för fuktinträngning och fuktskador på fönsterkarm finns.

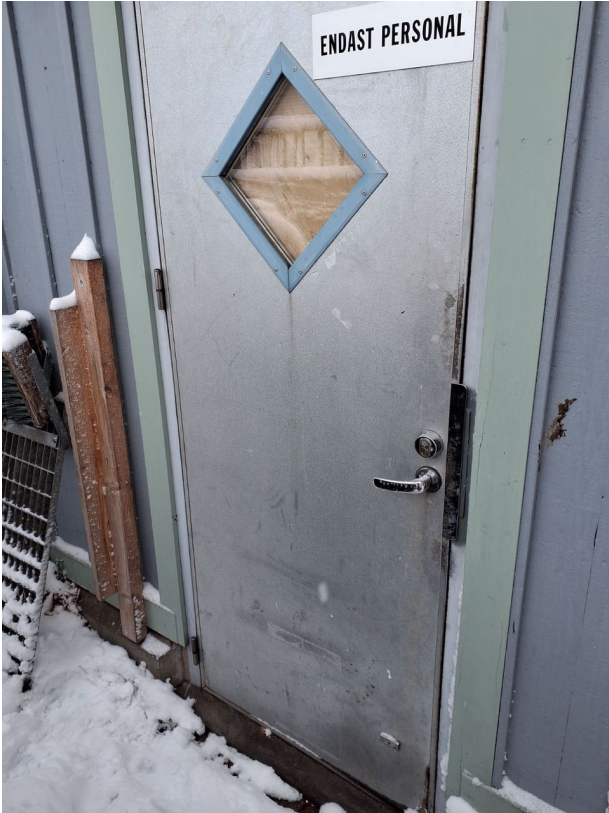
Handtaget vid personalingången observerades vara löst.

Handtagen på ytterdörrarna går igenom och repareras efter behov.

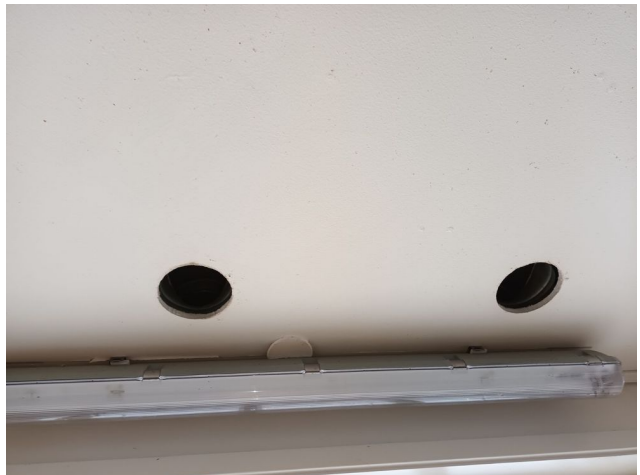
I köket saknas ventilationsdonen på rören.

Till- och frånluftsdon monterats på ventilationsrörens ändor.

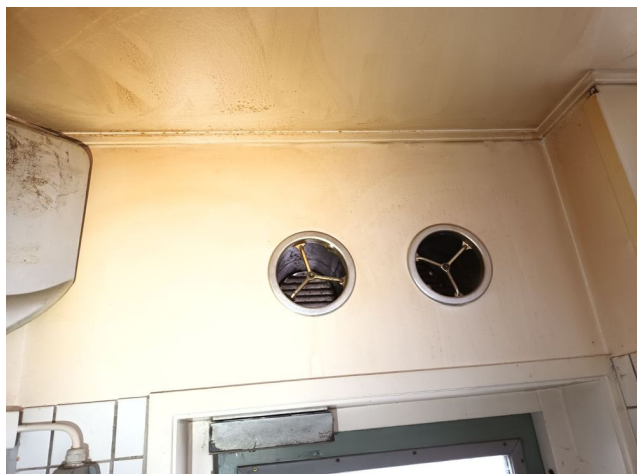
Ventilationsdonen saknas även på friskluftsventilerna.

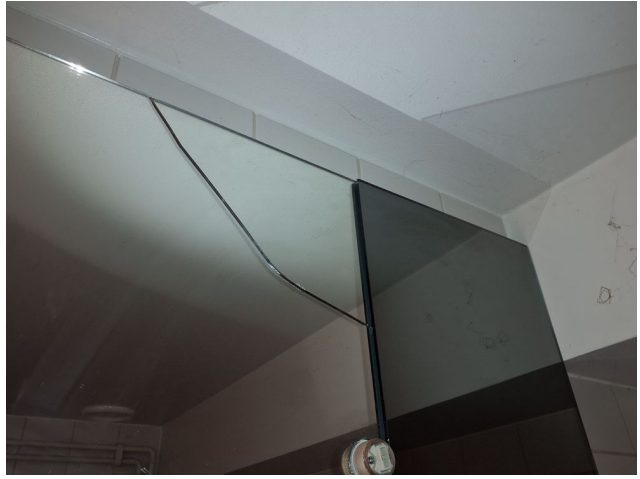
Spricka i spegeln.

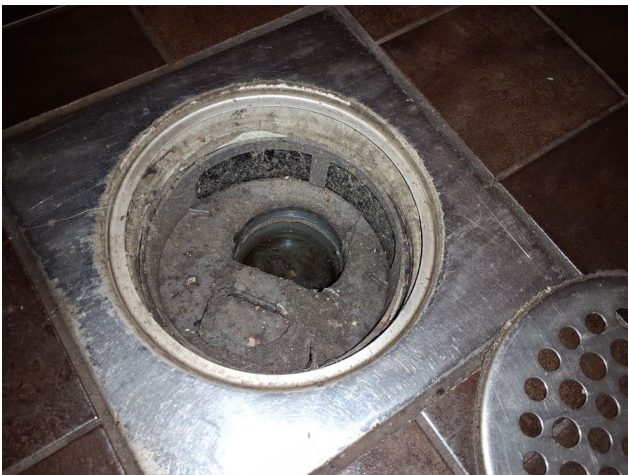
Golvbrunn smutsig och i beov av att förnyas.  
Vattenisolering observerades vara anslutet till  
golvbrunnen.

Rengöring av golvbrunnar.

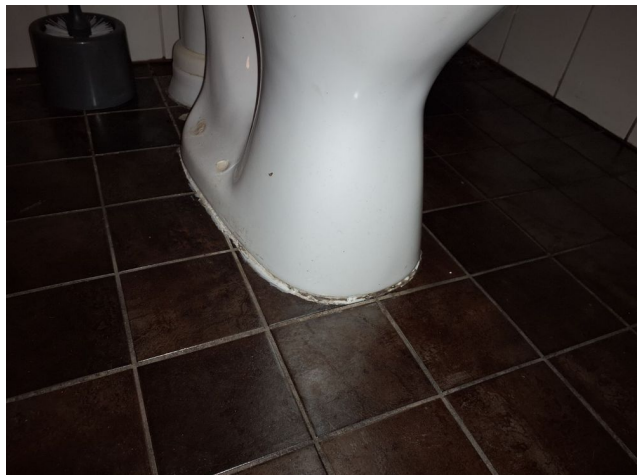
Silikonfogen vid wc-stolen otät.

Silikonfogar och andra elastiska massor granskas årligen och förnyas med 3 - 5 års mellanrum eller vid behov.

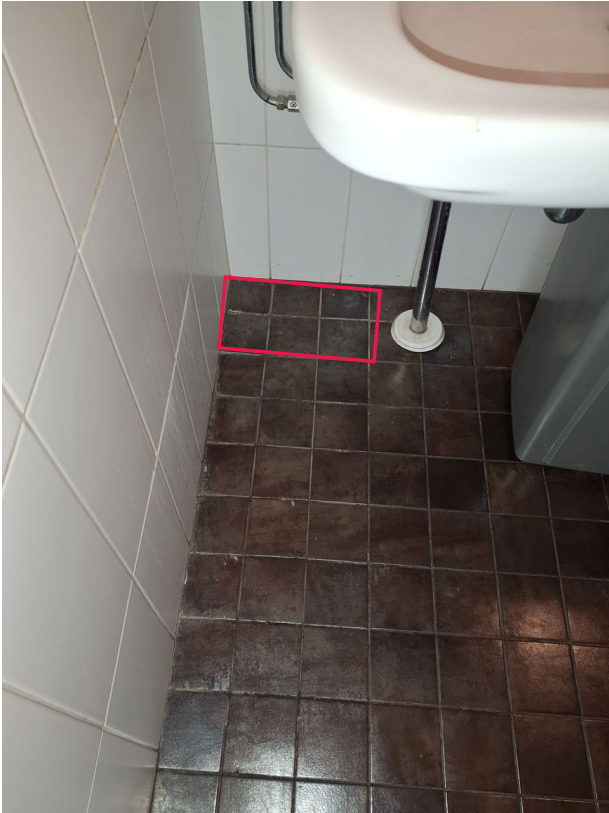
| Plats | Resultat / 200 |
|---|---|
| Golv, annat avvikande område bredvid handfat | 68-135 |

Lokalt område med avvikande värden på golv  
vänster om handfatet.

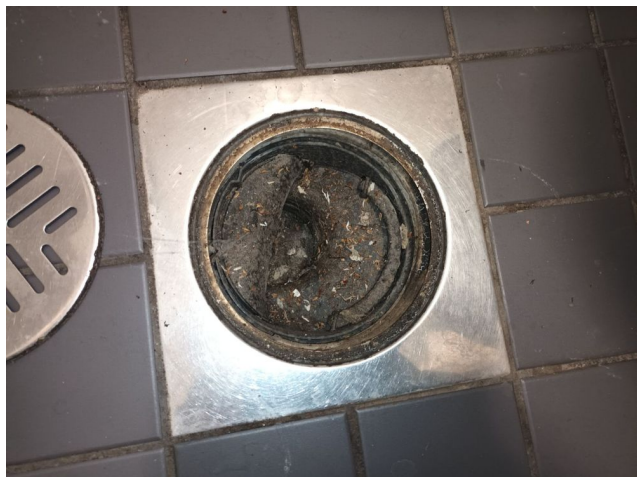
Golnbrunn smutsig och i behov av att rengöras.

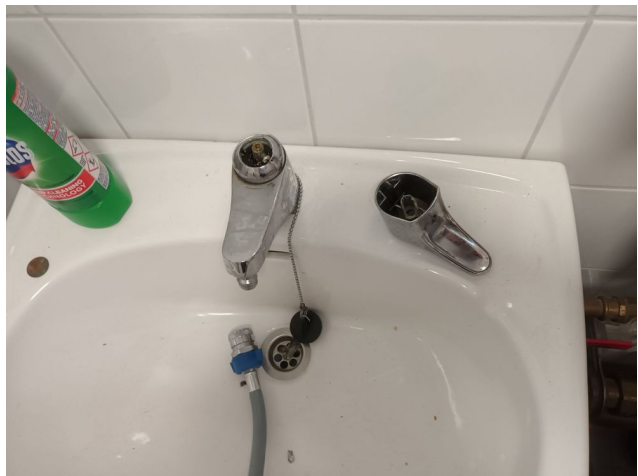
Kranen från blandaren har lossnat.

Söndriga blandare förnyas eller repareras.

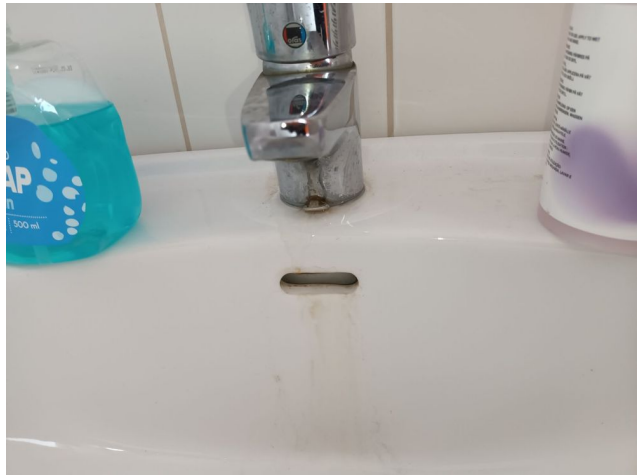
Vatten observerades läcka kontinuerligt från blandaren även när den är avstängd.

Läckande kran i den allmänna toaletten repareras.

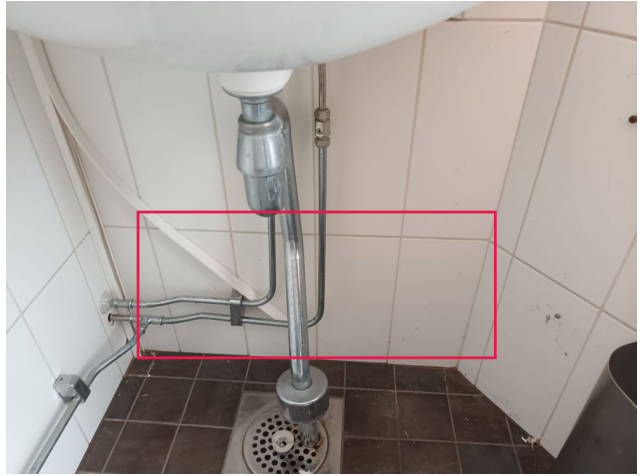
Område med avvikande ytfuktsvärden som uppmättes.

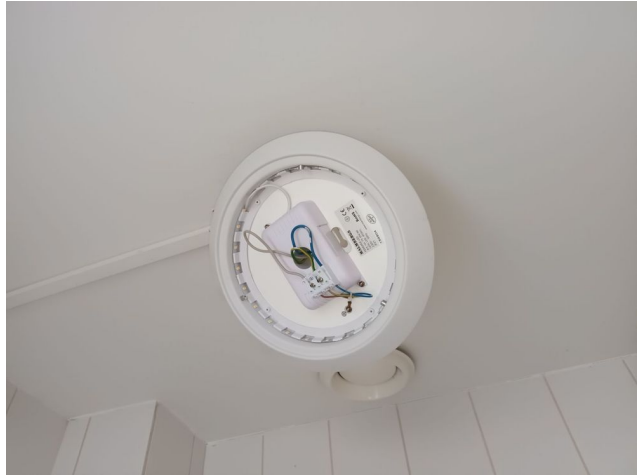
Takarmaturen har rivits ner i wc:n.

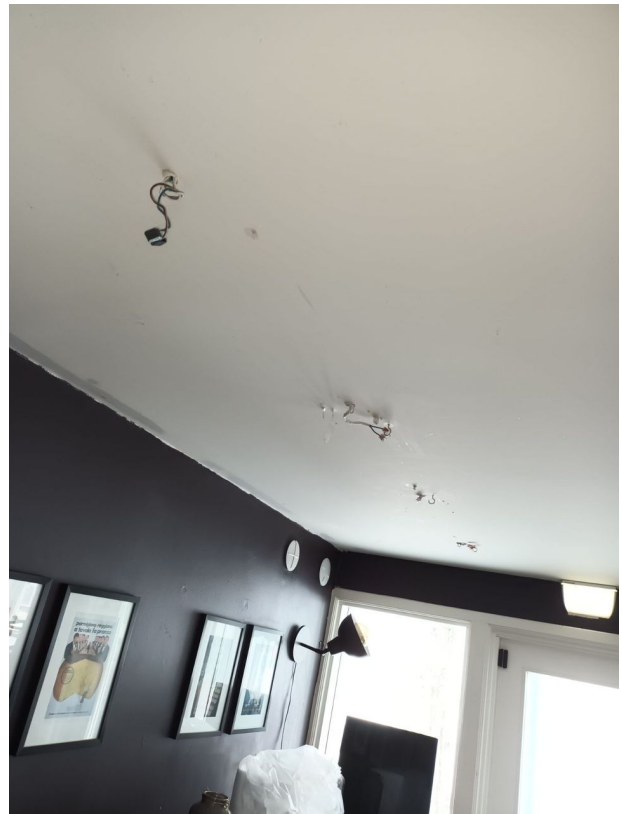
El-dragningar till lampor dragna genom innertaket. Rekommenderar att man monterar sakenliga uttag till lamporna.

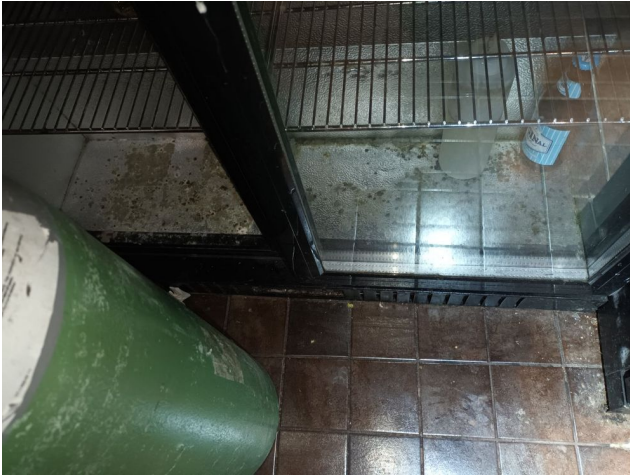
Mögelpåväxt i ett av kylskåpen vid baren.

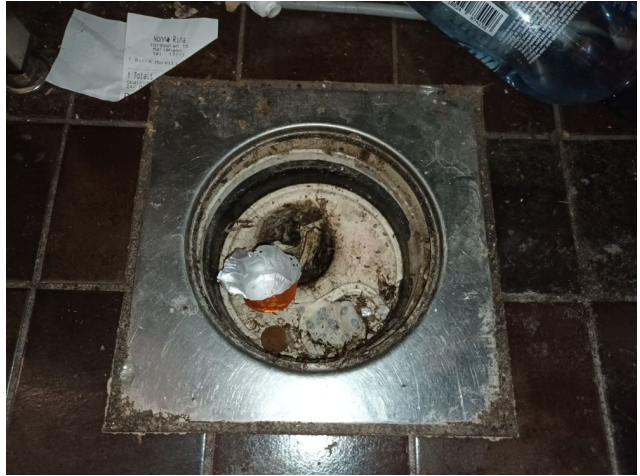
Golvbrunnen fylld av skräp.

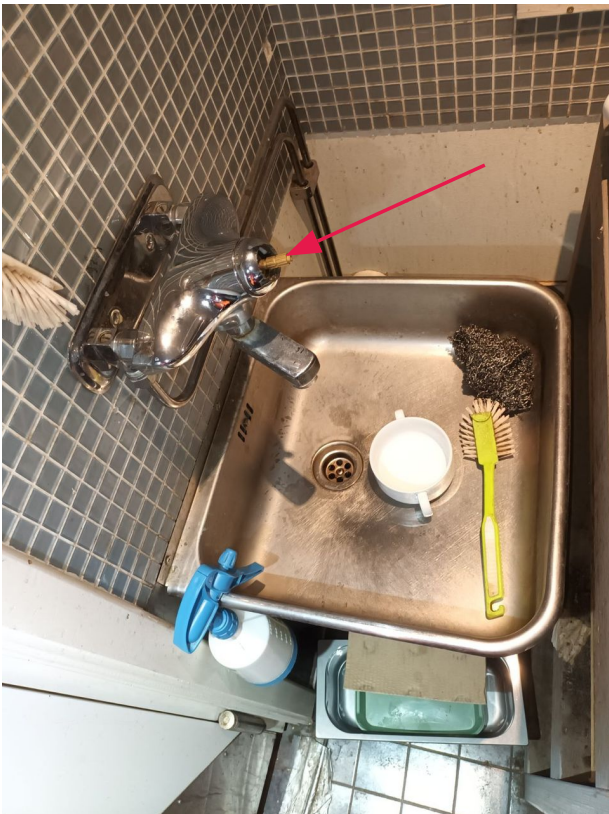
Kranhandtaget har lossnat från blandaren.

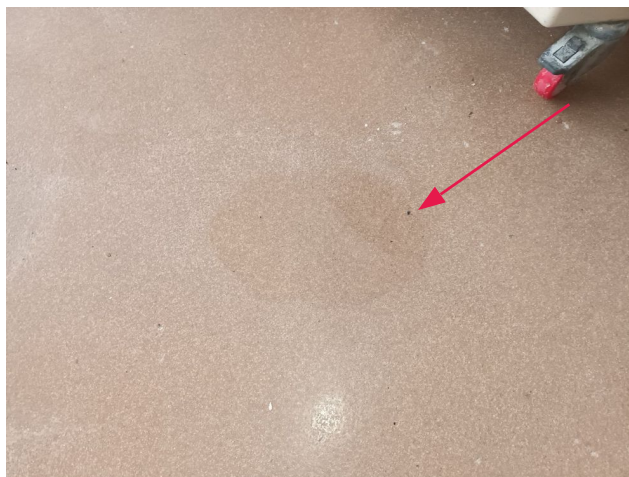
Ojämnheter förekommer ställvis i golvet i köket där vatten samlas.

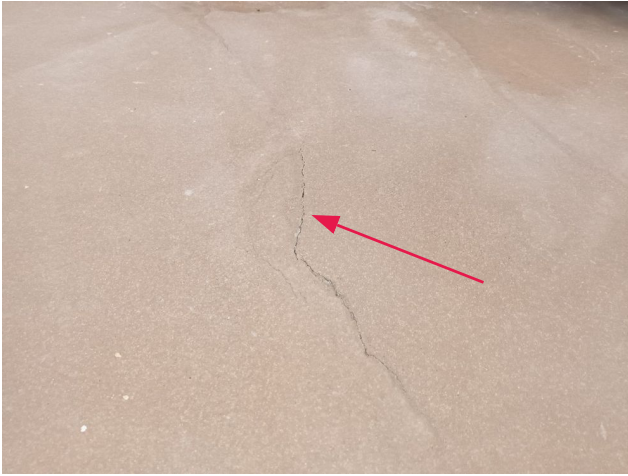
Förhöjda ytvärden uppmättes vid spricka i golv och kring genomföringar i golvet vilket tyder på att vatten kan tränga in vid otätheter.

Spricka i golvbeläggningen var vatten kan tränga in till underliggande konstruktion.

Golvet i köket repareras tillfälligt exempelvis med en elastisk fogmassa fram till att golv förnyas.

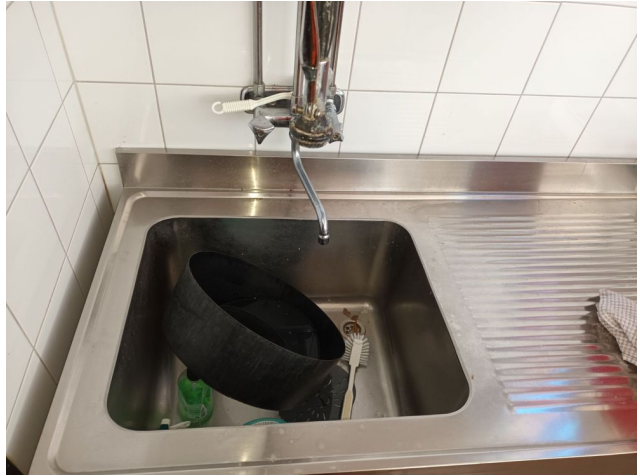
Vatten rinner långsamt bort från diskho vilket kan tyda på stock i avloppsröret.

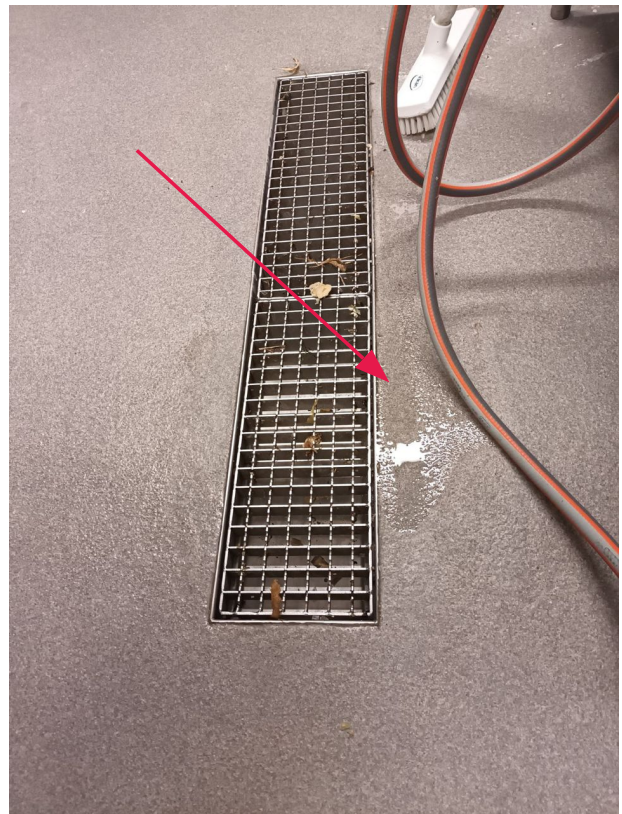
Golvbrunn av rostfritt stål. Vatten har samlats på golvet framför golvbrunnen på grund av ojämnheter i golvet.

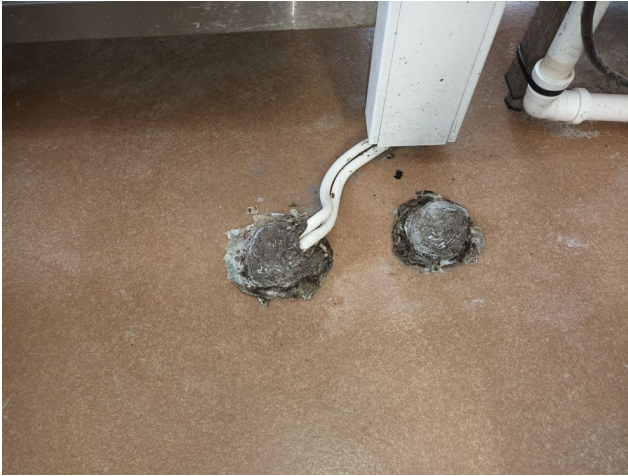
Genomföringar för el-ledningar i golvet. Avvikande ytfuktsvärden uppmättes kring genomföringarna vilket tyder på att de ej är helt täta. Rekommenderas ej att man har andra genomföringar som golvbrunn i golv var det sker regelbunden vattenbegjutning av golv.

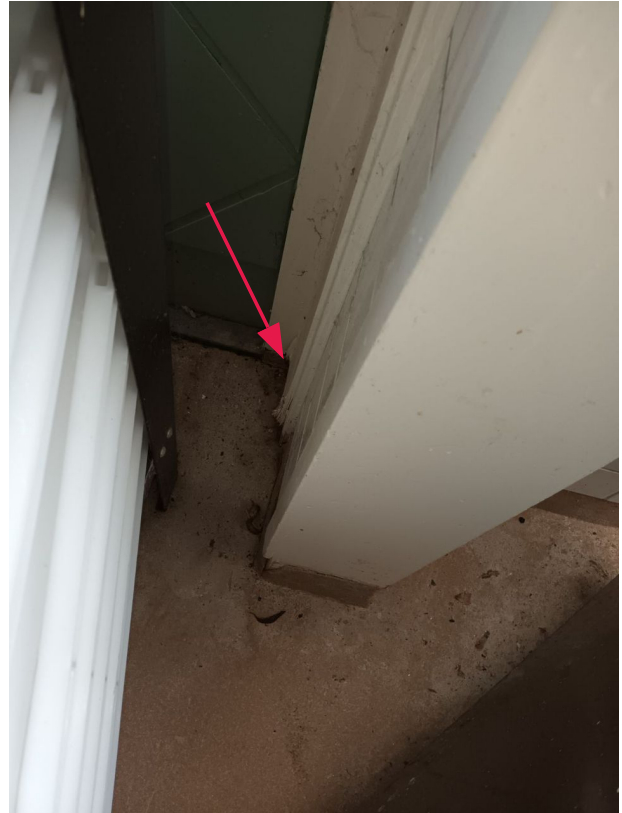
Otätethet i uppvik mot vägg vid ytterdörren in till köket. Fuktskador observerades även på smyg/lister kring ytterdörren. En större ugn står framför dörren varpå man ej kom åt att granska skadorna närmare.

Rekommenderar att man flyttar på pizzaugnen i köket för att granska skadorna vid ytterdörren närmare och förnya skadade material.

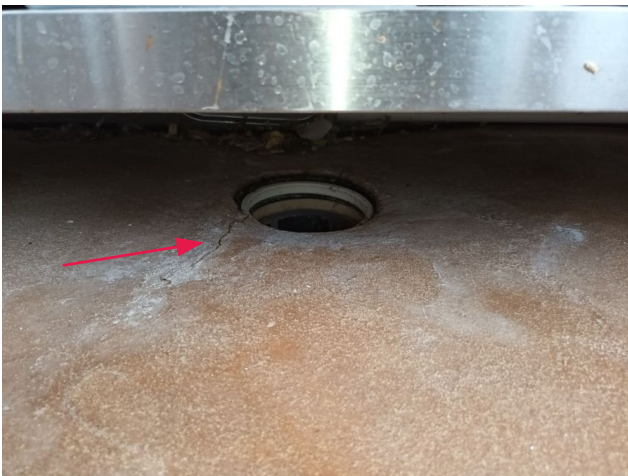
Golvbrunn med förhöjningsringar i köket. Spricka i golvbeläggningen framför golvbrunnen. Stor risk för fukt/vatteninträning till underliggande konstruktion finns.

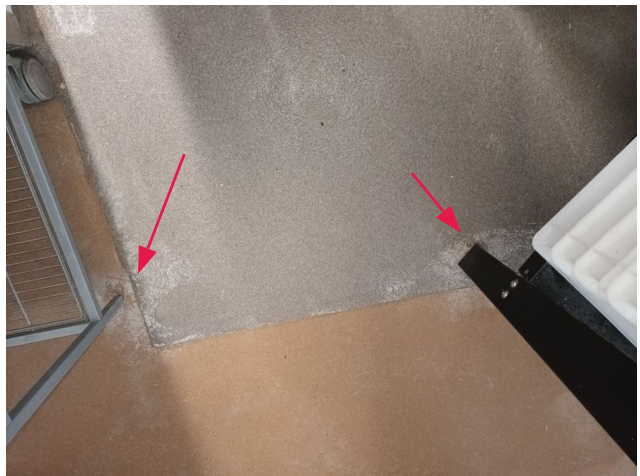
Beläggningar observerades ställvis på golvet.

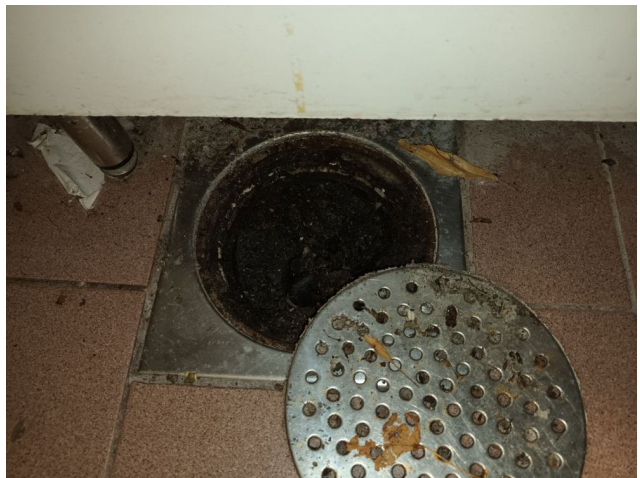
Golvbrunn smutsig och i behov av att rengöras.

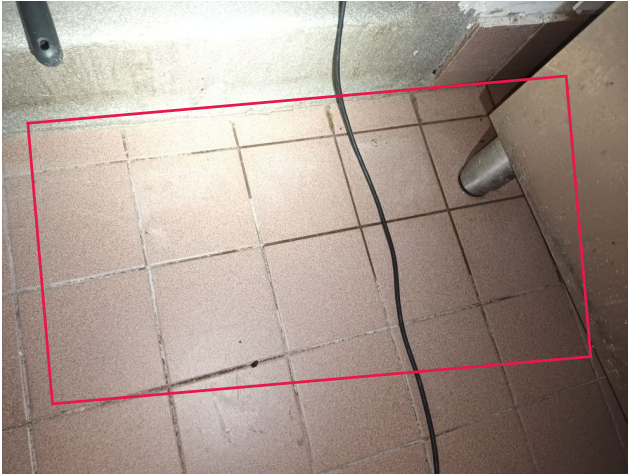
Område med avvikande ytfuktsvärden. Man konstaterade dock att vatten har blivit liggande på golvet under kylmaskinerna vilket sannolikt är orsaken till de avvikande värdena.

Rekommenderar att golvet vid personalingången/kylmaskninsrummet görs om så att lutningar går mot golvbrunnen.

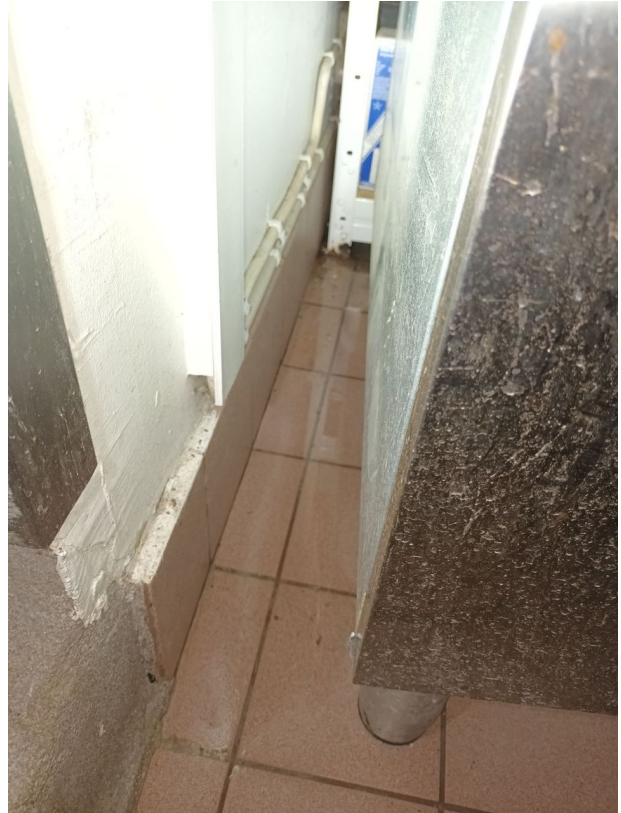
Vatten observerades ligga på golvet under kylskåpen vid väggen mot köket.
