RAPPORT

Mariehamns stad, Stadsarkitektkansliet

Rönnerbergs Torg, inför exploatering

2013-11-20

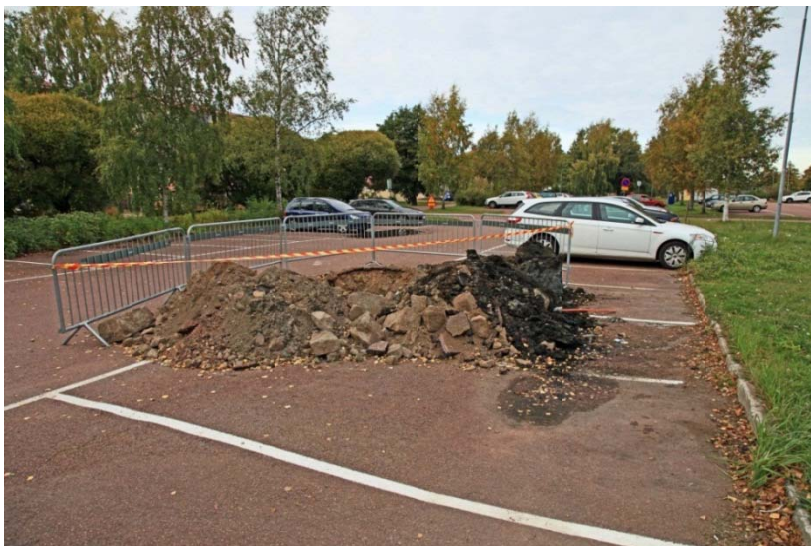
Provgrop på den södra parkeringen

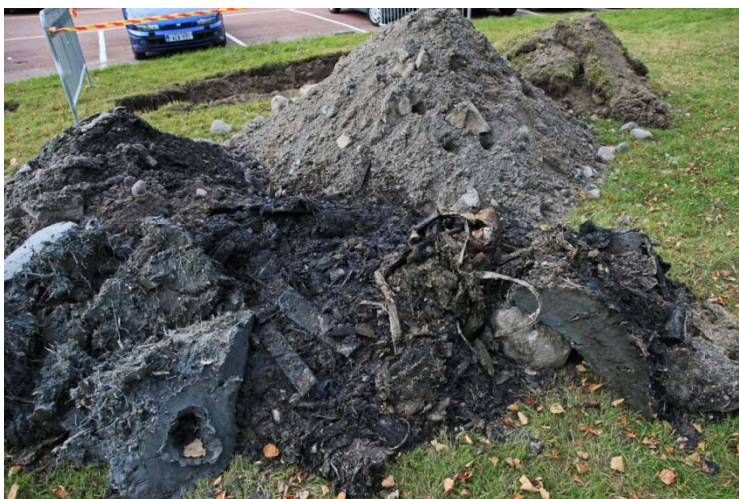
Bild som visar de olika materialslagen som återfinns i olika markskikt

- Föroreningar i leran bedöms vara antingen vara höga bakgrundshalter eller föroreningar som har tillkommit innan fyllningen påbörjades, t.ex. transporterat i vattnet från annan plats där föroreningar tippats i Slemmern.
- Fyllnadsmaterialet har varit förorenat när det tillförts området och har i viss mån koncentrerats genom att tippade organiska massor bränts.
- "Oljeföroreningar" har tillkommit genom spill på området, eventuellt även från kringliggande bensinstationers drivmedel, oljor och biltvättar.
- PAH-föroreningar i de övre delarna av jorden har tillkommit genom nedfall av sot mm från stadsbebyggelsen eller från eldning av avfall inom området. PAH i den sydöstra delen av området kan ha kommit från bensinstationsverksamheten, t.ex. genom att tjära på nedgrävda tankar lösts upp av överfyllt drivmedel.

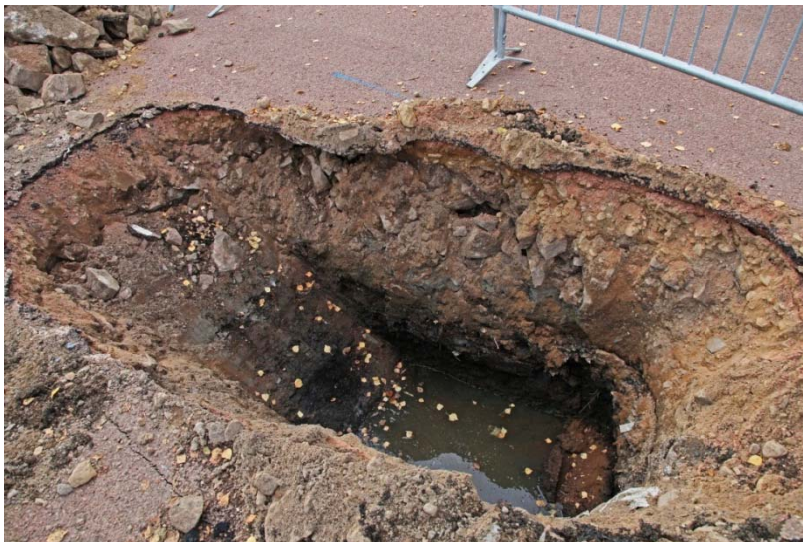
Typisk jordlagerföljd på Rönnebergs torg.

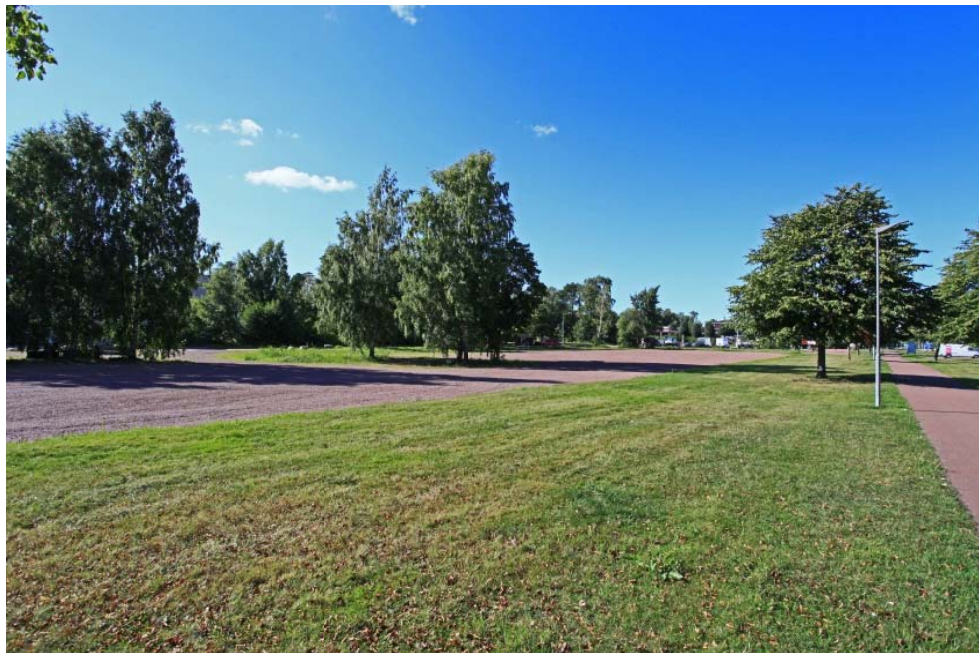
Grusplanen i norr

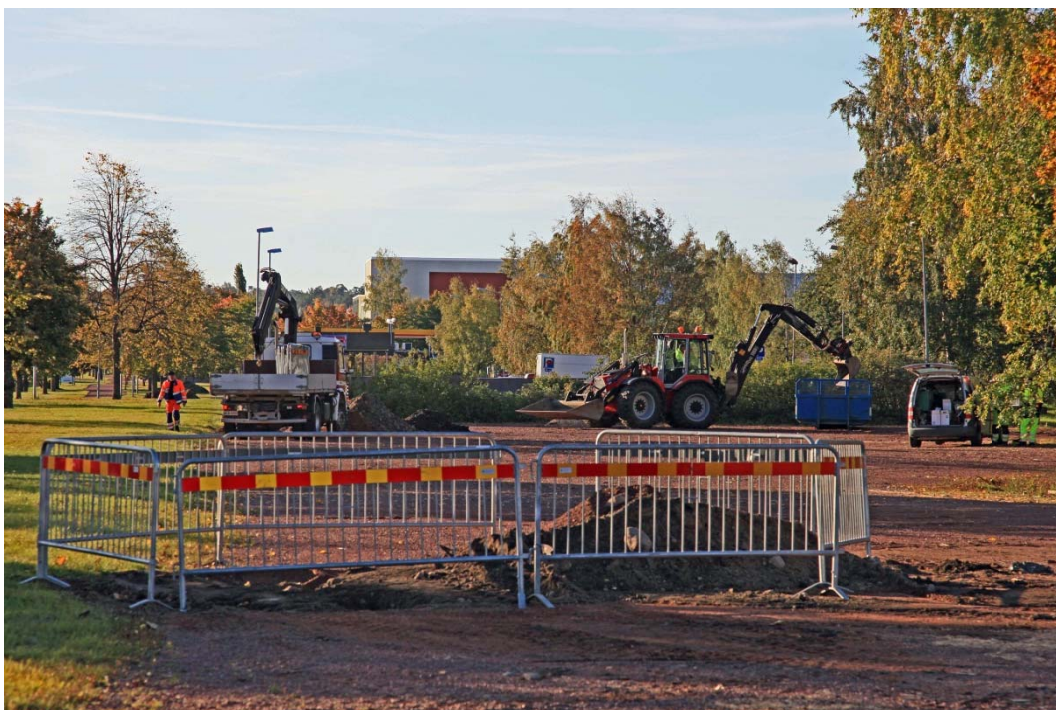
Provgrop på norra delen av området

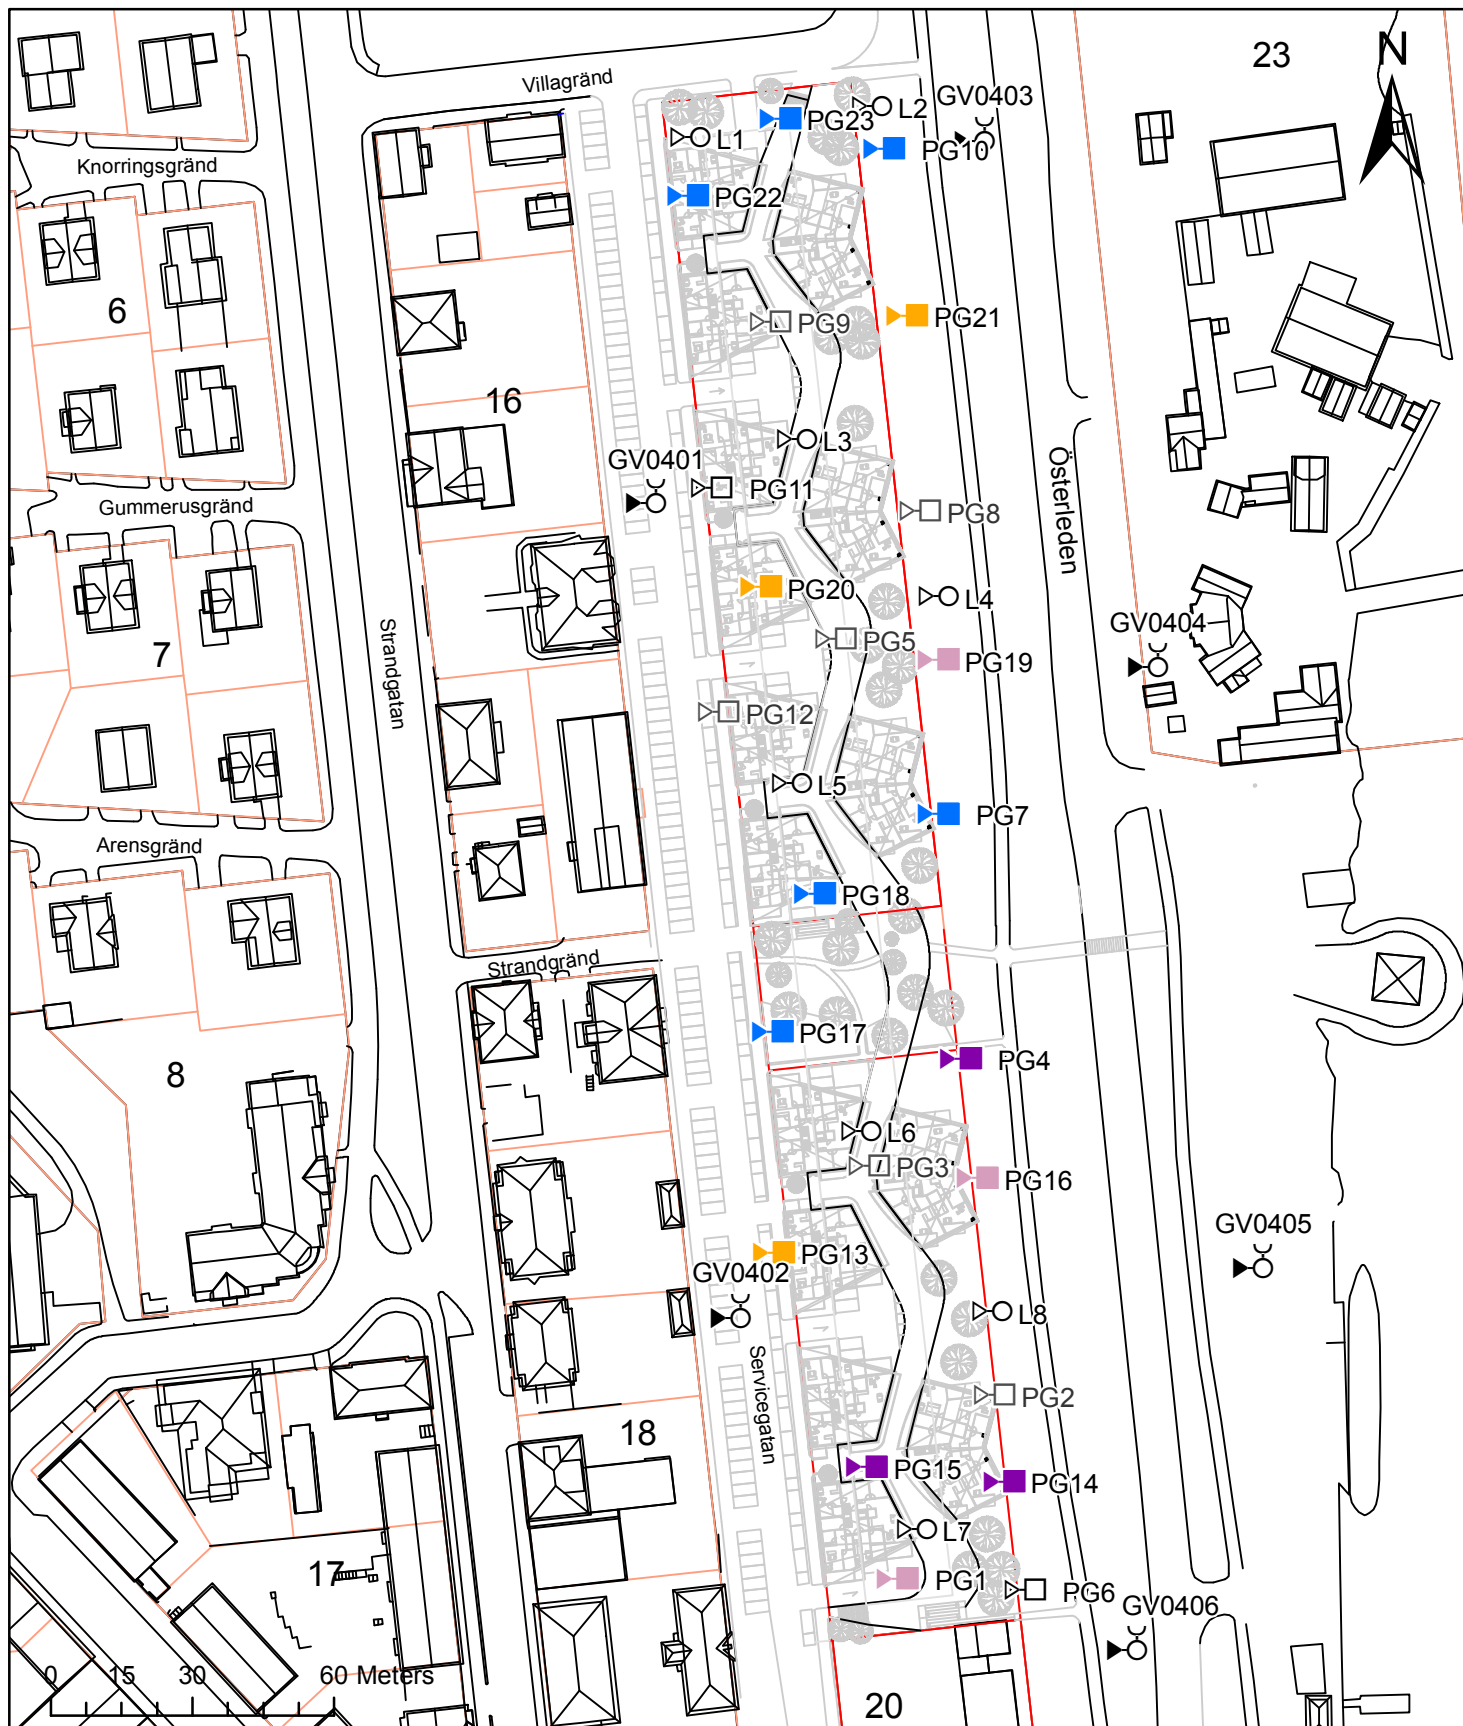
Bilaga 1-2

I bilaga 1-2 visas en sammanställning av analysresultaten där på provtagningsplanen gjorts en färgmarkering som visar den högsta föroreningshalten av något ämne i något av punktens prover/lager – och då jämfört med de svenska generella riktvärdena.

Denna plan i bilaga 1-2 ger en bra översiktsbild av var relativt sett höga föroreningshalter förekommer. Men observera att en relativt sett hög föroreningshalt inte behöver innebära en hög risk, vilket diskuteras senare i rapporten i samband med förslag till åtgärder.

Föreningshalterna varierade kraftigt i detta lager och var ställvis höga. Nästan alla "värsta värden" som redovisas i planen i bilaga 1-2 kommer från detta lager.
