## Utlåtande rörande arkitektur- och kulturhistoriskt värde, Lilla Holmen

# Lilla holmen i Mariehamn

## ÖVERGRIPANDE KULTURHISTORISK VÄRDERING

Ärende: Kulturhistorisk bedömning inför planläggning

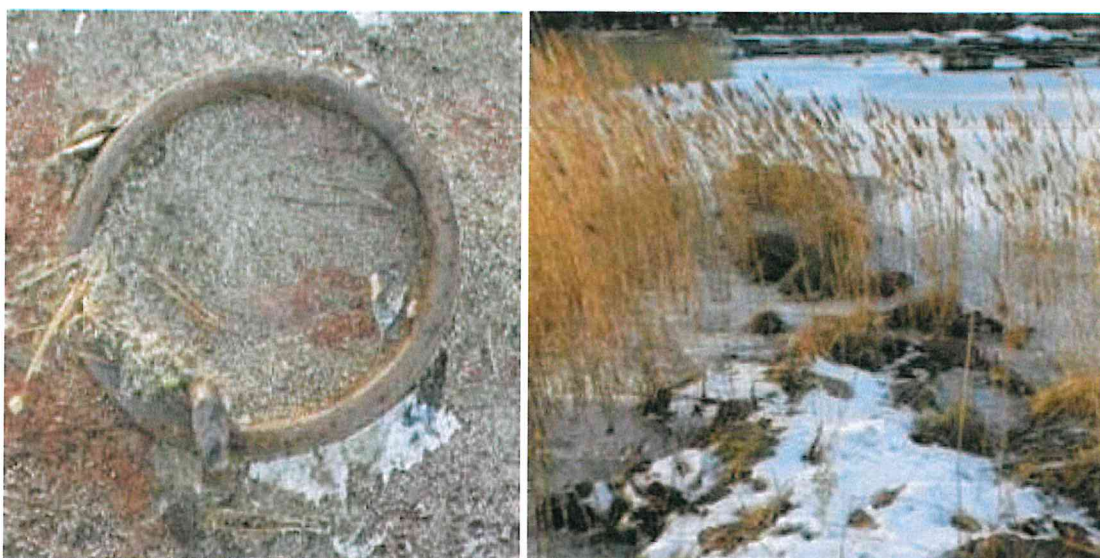
Varmbadhuset på Lilla holmen fanns emellertid kvar tills 1950-talets början men försvinner efter det från flygbilderna. Delar av fundamentet lär enligt uppgift finnas kvar i vattnet norr om den nuvarande badbryggan. På flygbilden från 1942 syns även en ångbåtsbrygga anlagd på Lilla Holmens norra del, vilken var förvunnen i början av 1950-talet. På klippstranden närmast platsen finns en angoringsring fästad i berget som antyder användningen som båthamn. Det finns också spår av äldre vågbrytare och stenkistor strax norr om nuvarande brofäste.

*Figur 2–3 angöringsring på nordvästra stranden, vågbrytare, norra stranden, 25.1.2022*

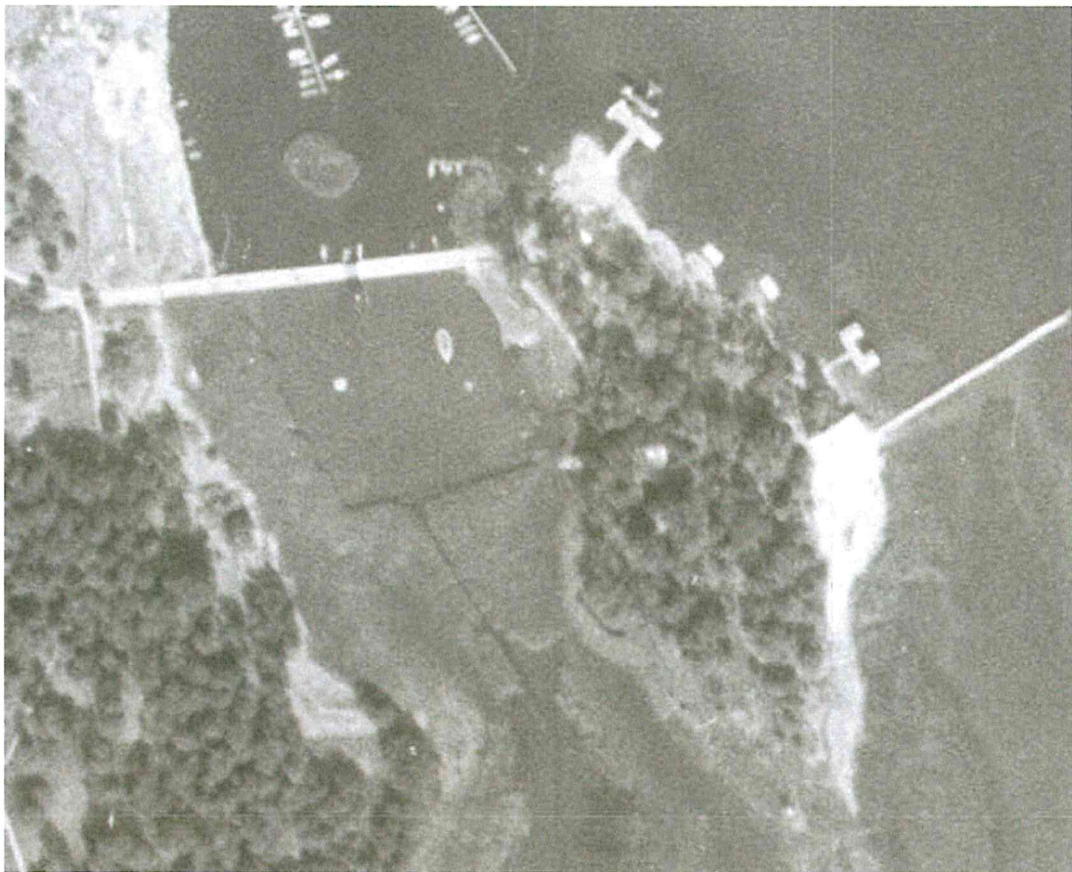
**Figur 6: Flygbild från 1942: Längs den norra stranden syns fortfarande båtbyggor och ångbåtsbrygga. Strax norr om den då nybyggda omklädningshuset och badbryggan ligger det gamla varmbadhuset kvar ute i vattnet.**

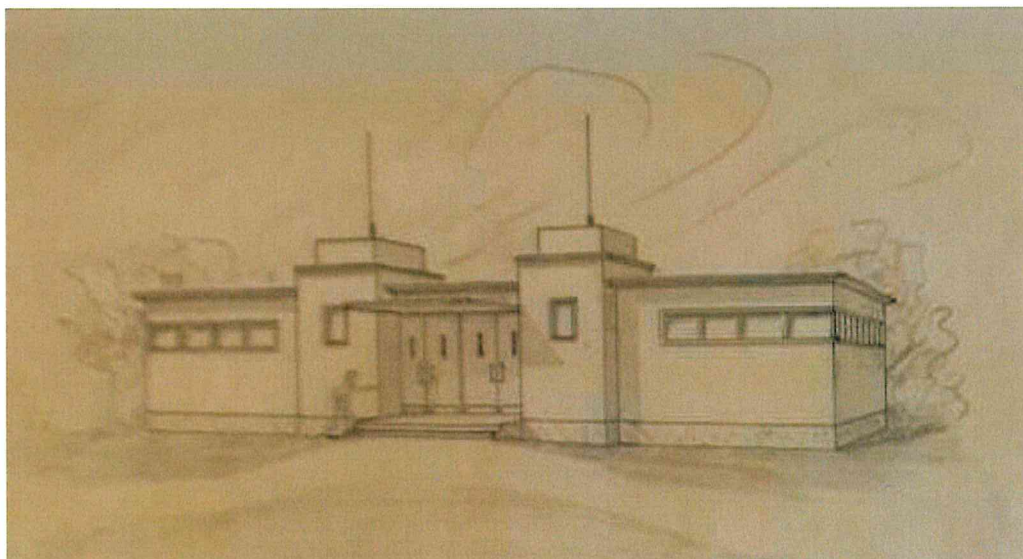
**Figur 8: Skiss på omklädningsbyggnad, (ritningsutdrag), 1938, Ålands museums ritningsarkiv.**

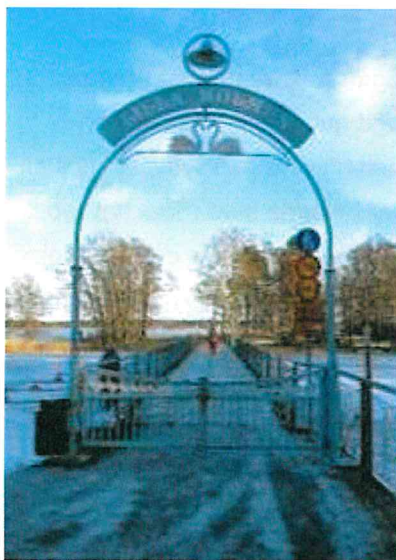
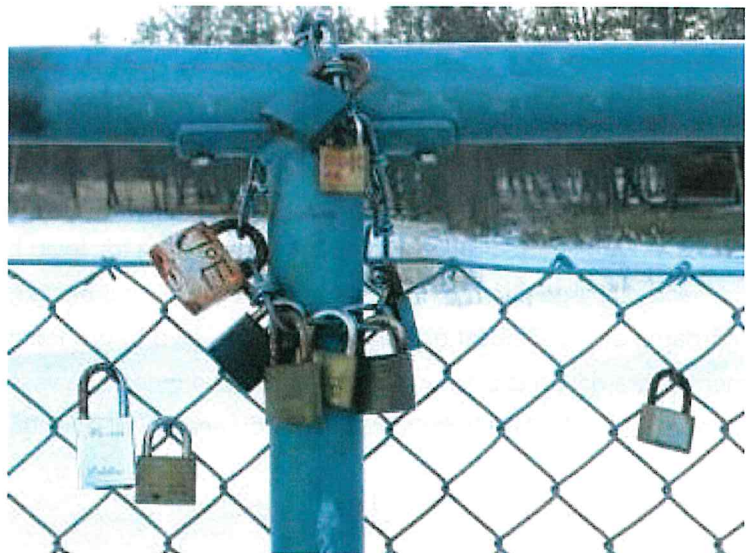
Från Mariehamns centrum nås Lilla holmen via en gångbro från kajen vid småbåtshamnen söder om Ångbåtsbryggan. På stadssidan finns en dekorativ portal med grindar försedd med stiliserade svanar och gäss, ritad av dåvarande stadsarkitekt Folke Wickström år 1975. Längst upp på portalen finns en gatlamppa vars form återkommer på lyktstolparna längs bron. Själva bron är en träbalksbro i tre span med målade stålräcken försedda med Gunnebostängsel. Här och var längs bron har kärlekspar låst fast hänglås för att besegla sin kärlek. På norrsidan fungerar bron som en del av småbåtshamnen på platsen emedan den bildar gräns åt fågeldammen i söder.

**Figur 12 och 13: Lilla holmens portal från väst, hänglås från norr**

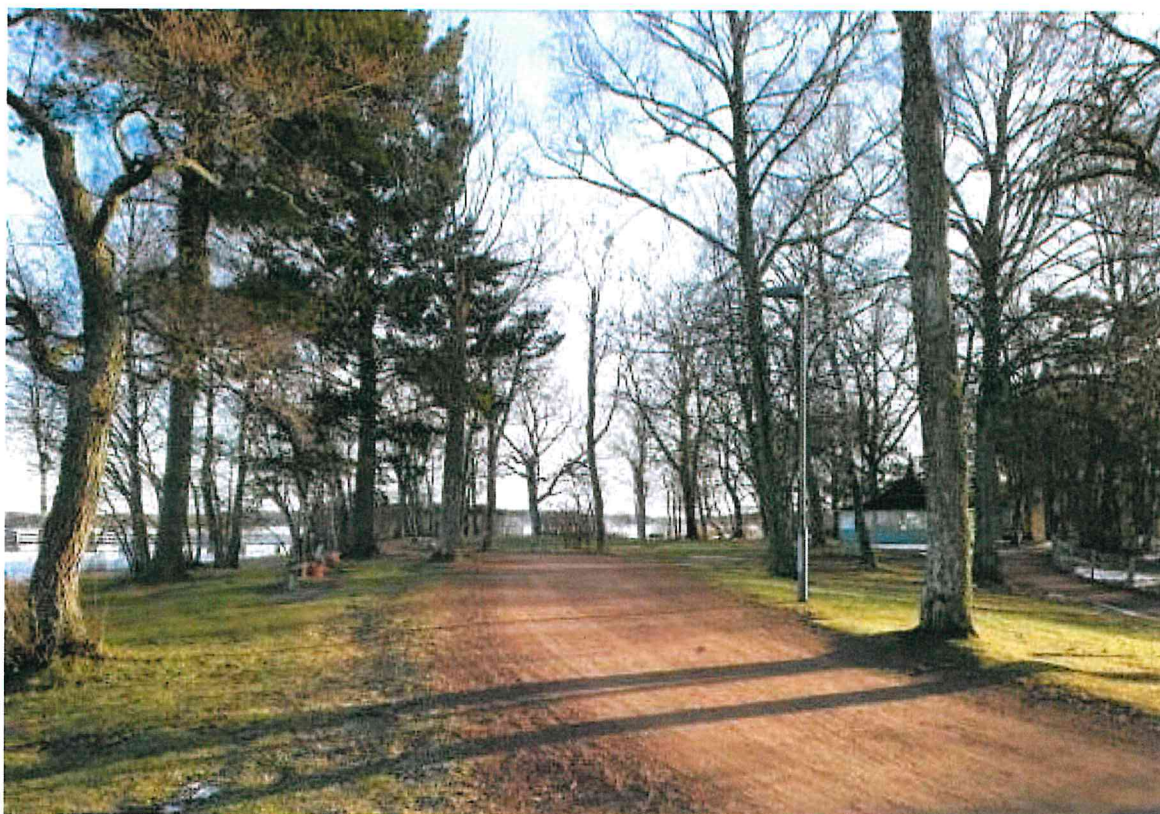
Väl på lilla holmen möts man av en parkartad miljö med klippta gräsytor beväxta med främst olika sorters planterade och naturliga lövträd. Här växer ett stort antal ordentligt stora och högväxta ekar och det finns även ask och alm. I mitten av ön finns även ett par stora tallar och andra planterade barrträd. Holmens norra strand präglas av naturliga klippor.

**Figur 14: Parkmiljö och gångstig från norr, 25.1.2022**

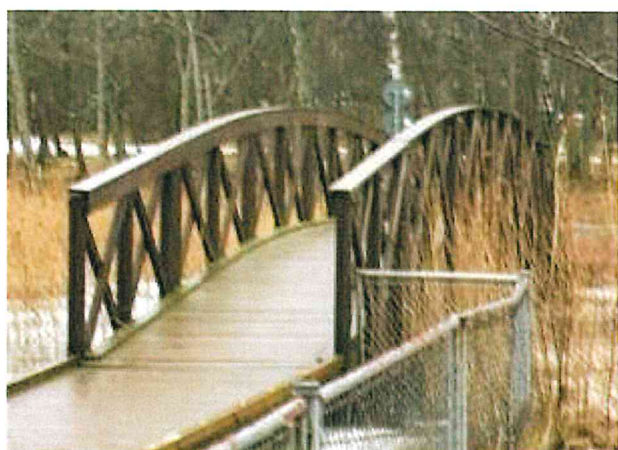
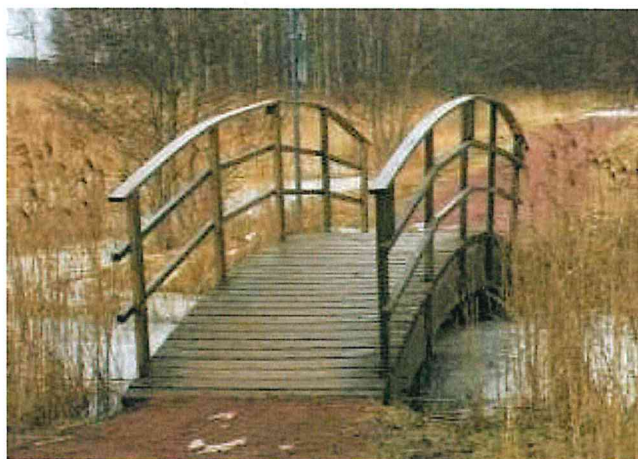
Strax när man öns östra långsida som huvudsakligen upptas av en anlagd sandstrand med brygga, omklädningshus och mindre omklädningsbås i norr samt en lekplats med gungställningar och en skeppsformad klätterställning i syd. En träspång leder från lekplatsen ned till vattnet. I sydväst finns en större klippt gräsyta samt en samt en sandad beachvolleyplan. Promenadstigar belagda med rödaktigt rapakivgrus slingrar genom parken. Här och var finns parkbänkar av trä. Invid huvudbron i norr finns ett en avdelad yta angränsande till fågeldammen med ett par stockbord med bänkar. Söder om denna picknickplats finns djurgårdarna och fågelhuset och en konstfärdigt välvd träbro leder över *Katthavet* till Tullarns äng i väster. På holmens södra del finns ett större havtornsbestånd innan den vassklädda strandzonen tar vid. En ytterligare liten träbro förbinder Lilla holmen med en promenadstig, söder ut mot Gröna Uddens camping och Östernäs.

**Figur 15–16: Bro till Tullarns äng i väst samt bro mot Gröna udden i syd. 16.2.2022**

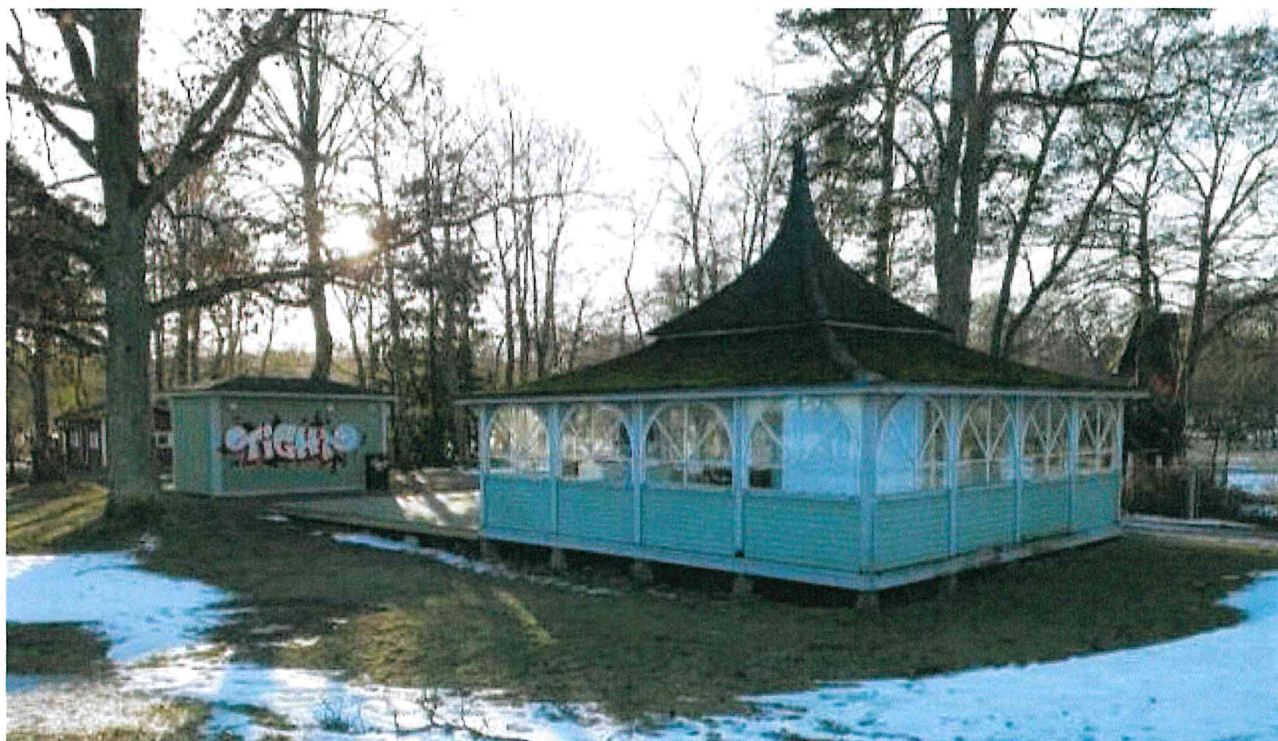
Den nuvarande paviljongen utgörs av en kvadratisk stolpverkskonstruktion stående på plintar med ett svängt pyramidtak klätt med shingel uppdelat i två nivåer. Tätt under taket löper en rad med välvda, spröjsade fönster kring hela byggnaden. Under dessa finns en bröstning av liggande, fasspontpanel, målad i ljust mintgrön kulör, vilken är uppdelat i ett fackverk av den vitmålade stolpkonstruktionen. Mellan fönstren sitter upptill specialgjorda ventilplåtar av aluminium. Huvudentrén är en centrerad skjutdörr som vetter mot en dansbana (trädäck) söder om paviljongen. Invändigt har byggnaden ett målat brädgolv, en mindre bardisk i ena hörnet samt ett vitmålat stolpverk som bär upp den inre delen av den öppna, svängda takkonstruktionen. Det svängda taket, glaspartierna och de tunna väggarna ger paviljongen en lätt och lusthus-betonad arkitektur vilken i viss mån anknyter till det intilliggande omklädningshuset. Byggnadens underhåll är aningens eftersatt och nedtill behövs en del panel bytas pga rötskador.

Strax söder om paviljongen ersattes år 2018 den kioskbyggnad som fanns här av en WC-byggnad i trä med valmat, flackt sadeltak klätt med shingel. Byggnaden är klädd med stående fasspontpanel och har likt paviljongen målats i ljust mintgrönt med vita knutar.

**Figur 17: Paviljong från nordöst, 16.2.2022**

**Byggnader:** Paviljong och WC-byggnad, (3.) Byggnadshistoriskt- och arkitektoniskt värde. Festligt och karaktäristiskt landmärke för lilla Holmen -Stor, outnyttjad potential för café- och serveringsfunktioner. Paviljongen bör bevaras, samt varsamt underhållas så att den inte förfaller. Bör K-märkas i stadsplan. En lämplig användning bör eftersträvas. Byggnaden kan varsamt modifieras för att tillgodose nya funktioner.

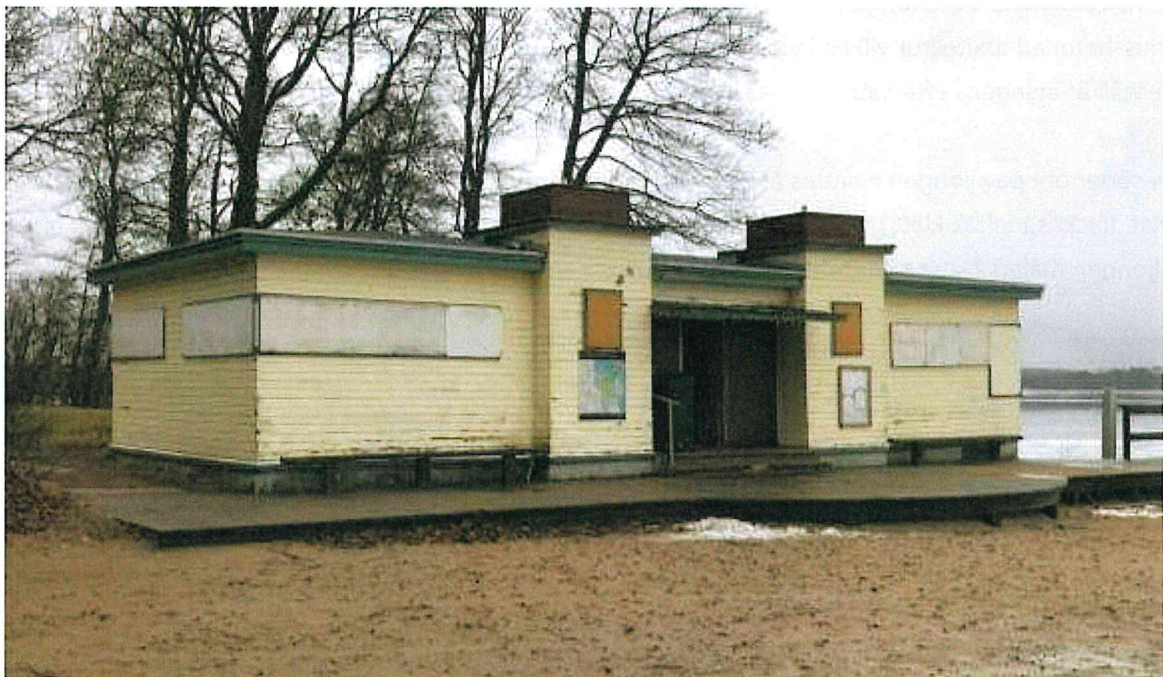
Omklädningshuset vid stranden har en rektangulär byggnadskropp i ett plan med flackt tak. Byggnaden utgörs huvudsakligen av en oisolerad stolpverkskonstruktion på en gjuten sockel. Fasaderna är klädda med liggande enkelfasspontpanel målad i ljus gräddgul kulör. Huvudentrén är indragen från fasadliv och centrerad

under ett platt skärmtak på långsidan mot stranden. Dörrarna är klädda med karosseripanel. Entrén flankeras av två tornliknande huskroppar som på ursprungsritningen är försedda med spiror. De flacka takfallen är klädda med falsad plåt men syns knappt ovan den utskjutande, grönmålade takfoten. Själva omklädningsrummen är försedda med högt sittande fönsterband vilka löper runt byggnadens hörn. Centrerad på byggnadens baksida finns en mer anspråkslös entré under ett mindre skärmtak. Omklädningshuset är förbunden med en lång badbrygga vid stranden. Byggnaden används högfrekvent av Mariehamns vinterbadare organiserade av Ålands Motionsförbund.

Byggnaden har en tydligt funktionalistisk arkitektur med klassicistisk symmetri och festliga detaljer. Detta förtas dock i nuläget av eftersatt underhåll och skadegörelse. Fönsterna är igensatta med luckor.

**Figur 18: Omklädningshus från sydväst, 16.2.2022**

**Byggnader:** Omlädningshus (4.) Högt byggnadshistoriskt och arkitektoniskt värde samt mycket välanvänd och uppskattad funktion för badgäster året runt. Byggnaden bör bevaras i nuvarande form samt varsamt underhållas så att den inte förfaller. Bör K-märkas i stadsplan.

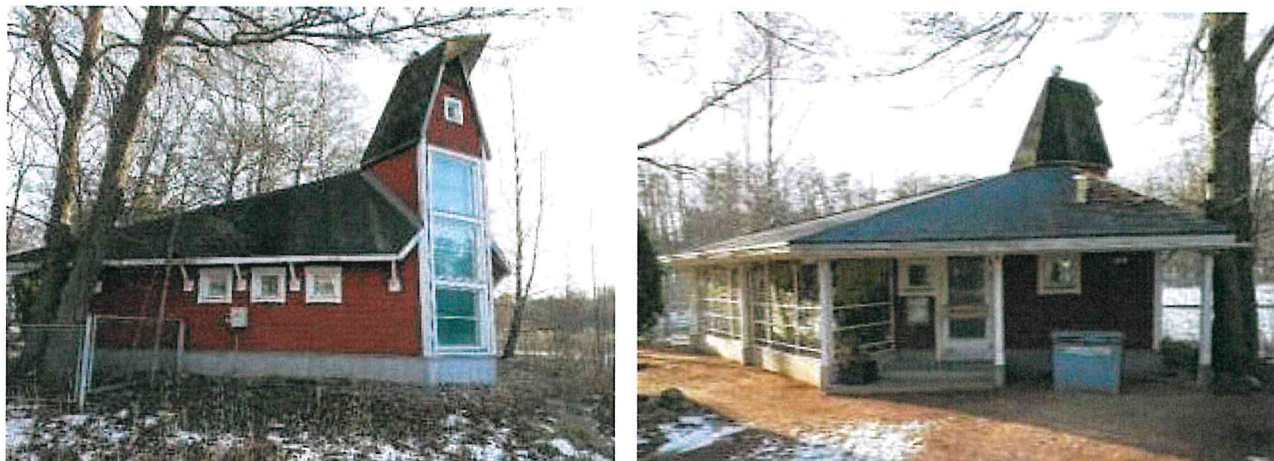
Fågelhuset på Lilla holmen har en lekfull, postmodernistisk arkitektur där hela byggnaden har formen av en stiliserad fågel som ligger och ruvar i strandkanten med ansiktet vänt mot fågeldammen mellan Lilla Holmen och Tullarns äng. Konstruktionen är främst av trä med grova limträbalkar som håller uppe takkonstruktionen. Fågelns "huvudparti" är ett torn med sadeltak klätt av shingel. En ventilkåpa vidnocken på takgaveln bildar fågelns "näbb". Innanför tornet breder ett flackare solfjäderformat takfall ut sina vingar över byggnadens inre samt fågelburarna längs byggnadens utsida, vilka vetter mot Lilla holmens parkmiljö. Fasaderna som inte utgörs av fågelburar är klädda med rödmålade liggande fasspontpanel och har små, högt sittande kvadratiska fönster med vita foder. Mellan dessa bär vitmålade träkonsoler upp takfoten. Huvudentrén finns under den "västra vingen" vilken bildar ett skärmtak uppbyggt av stolpar. Huset välgenomtänkta planlösning ger fågelburarna både en invändig samt en utvändigt del som kan upplevas utifrån. Fågelns huvudparti; tornet rymmer invändigt en högre bur för större fåglar, Norr om huvudentrén finns även ett personalutrymme.

Utanför fågelhuset finns en välbyggd, mindre förrådsbyggnad klädd med rödmålad träpanel och ett valmat, flackt sadeltak belagt med filt.

Fågelhuset har underhållits kontinuerligt. Yttertakets papp- och shingeltäckning förnyades i sin helhet år 2020. Anläggningen hålls öppet dagligen och utgör ett populärt utflyktsmål för besökare som kommer för att betrakta de papegojor, nymfparakiter, kanariefåglar, undulater och sköldpaddor mm som bor här.

**Figur 19–20: Fågelhuset från norr samt öst. 25.1.2022**

**Byggnader:** Fågelhus (1.) Djurgårdar (2.) Byggnadshistoriskt- och arkitektoniskt värde. Lekfull och genomtänkt arkitektur av för Mariehamn starkt stilbildande arkitekt. Byggnaden är långt anpassad utifrån sin funktion som fågelhus. -Populärt och mycket välbesökt utflyktsmål. Fågelhuset bör bevaras i nuvarande form samt varsamt underhållas så att den inte förfaller. Bör K-märkas i stadsplan. Nuvarande användning är optimalt lämpad för byggnaden.

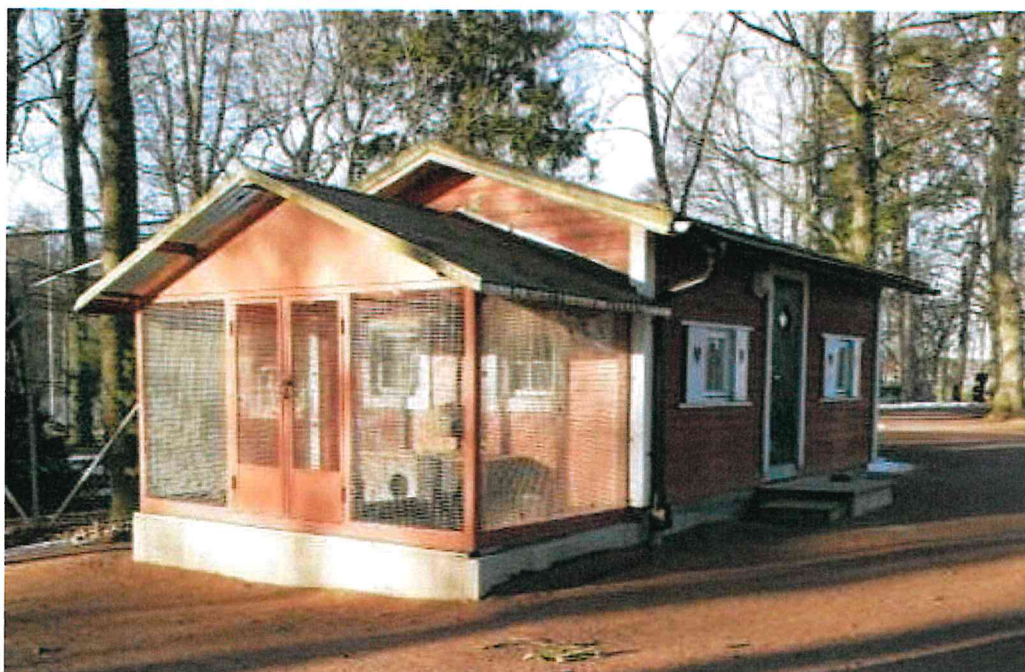
Strax söder om fågelhuset ligger Lilla holmens gamla fågelhus samt ett par kaninburs-byggnader vilka utgör hem för en mängd höns, påfåglar samt olika sorters kaniner. Byggnaderna är tre till antalet varav två är sammanbundna med en större inhägnad för fåglar. Den östra byggnaden är det "gamla fågelhuset". Väggar har träpanel och små kvadratiska fönster med dekorativa fönsterluckor i vitt försedda med rödmålade hjärtan vilket bidrar till en pittoresk nationalromantisk karaktär. Detta hus är även försett med en fågellucka som vetter ut mot parken vilket innebär att påfåglarna kan släppas ut och vistas fritt på Lilla holmen.

*Figur 21: Gamla fågelhuset från syd. 25.1.2022*

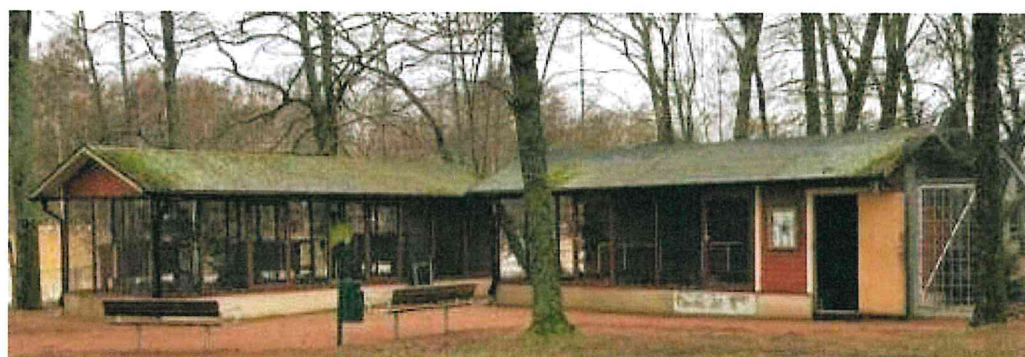
Kaninburarna är byggda som rektangulära byggnader försedda med sadeltak. Samtliga byggnader står på gjutna betongsocklar och har svart filt på taken. Byggnaderna är försedda med svartmålad häng- och stuprännor. Markytan söder om djurgårdarna är grusad är försedd med sittbänkar av trä.

*Figur 22: Kaninburar från syd. 16.1.2022*

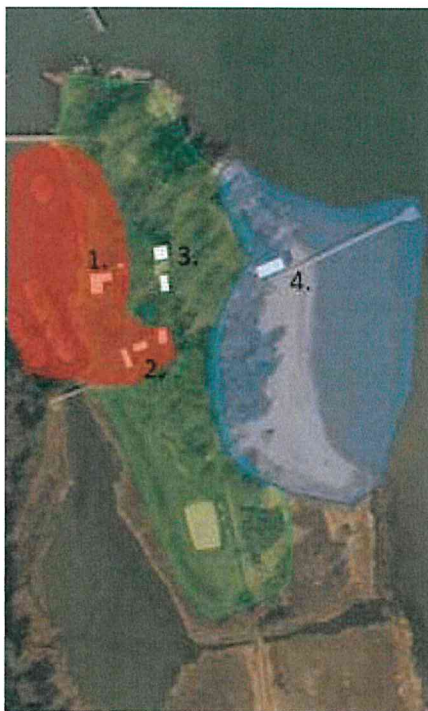
Figur 23: Orienteringskarta

### Röd markering: Fågeldamm, område för djurhållning, parkmiljö

Strandzonen avgränsad för fågeldamm och den övriga markytan främst upptagen av anläggningar för djurhållning i publikt syfte. Markytan bör i stadsytan anges som parkmark med viss möjlighet till komplementbyggnader i anslutning till befintliga byggnader.

### Grön markering: Parkmiljö

Kulturmiljövärden i egenskap av rekreativ parkmiljö och offentligt rum med inslag av äldre ädellövträd och annan biologiskt värdefull planterad och naturlig vegetation. Markytan bör i stadsplan i huvudsak anges som parkmark.

### Blå markering: Badplats

Holmens östra strand upptas främst av en anlagd sandstrand, med badbrygga, omklädningsbås. Lekanordningar mm.
