# KONDITIONSGRANSKNING VID FASTIGHETSAFFÄR

Torg Kiosken i Mariehamn

2024-11-21

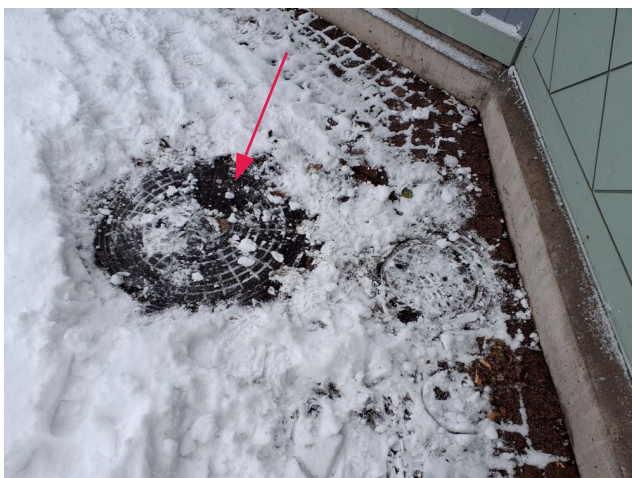
Ett större brunnslock observerades även på västra sidan man fick dock ej upp det vid granskningstillfället.

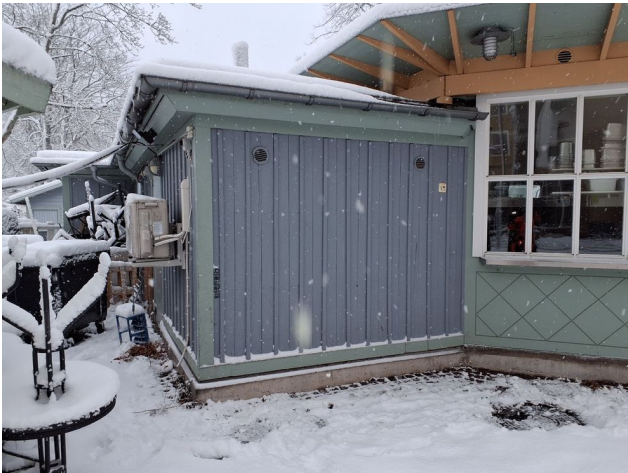
Överblicksbild fasaden på baksidan. Luftvärmepumpen fäst i väggen vilket kan orsaka buller i byggnaden då den går.

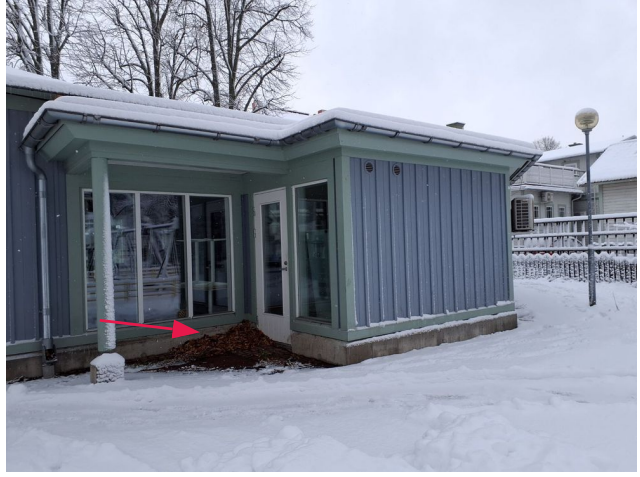
Överblicksbild fasad mot öster. Kom ihåg att rensa bort löv som samlas mot byggnaden.

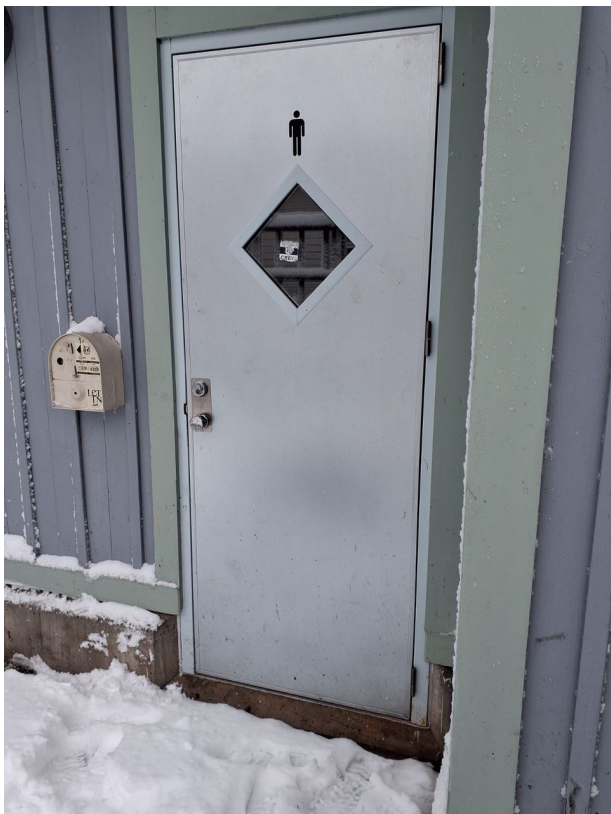
Plåtdörrar vid toaletterna

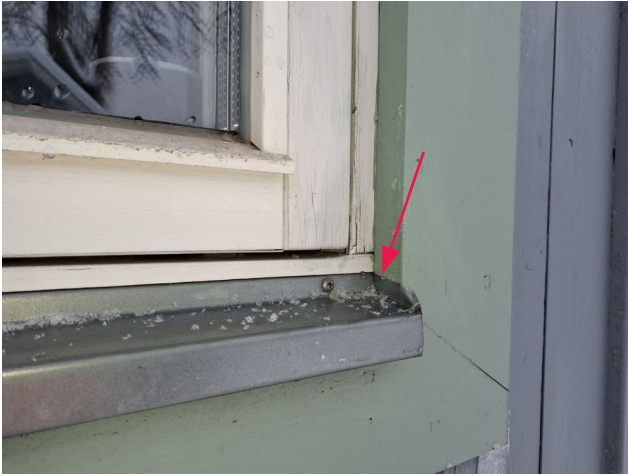
Fönsterplåtarnas kortsidor otätt monterade.

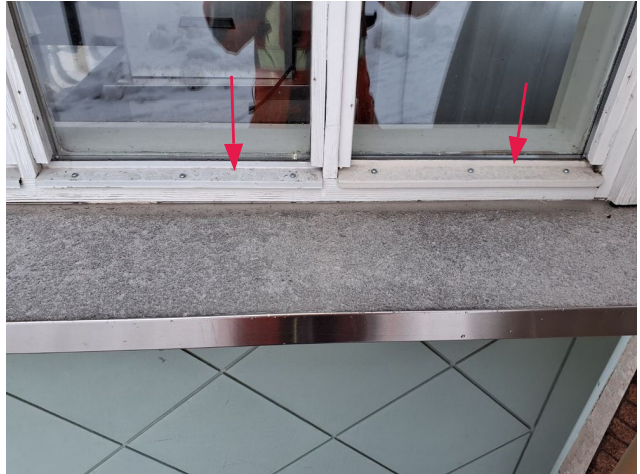
Plåtdetaljer vid köksdelens fönster observerades ha bytts ut ställvis.

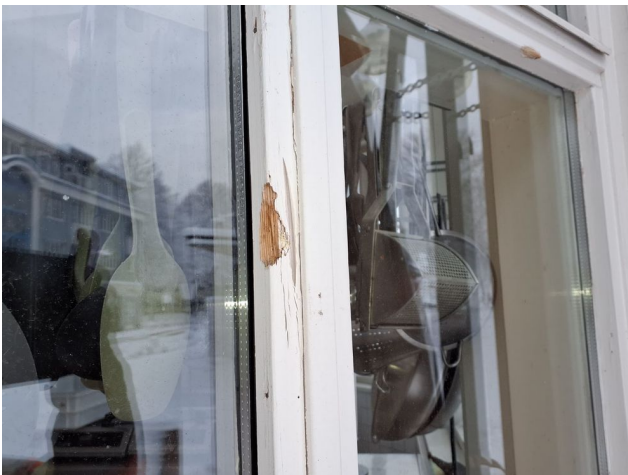
Skador finns även ställvis vid dessa fönster vid köksdelen.

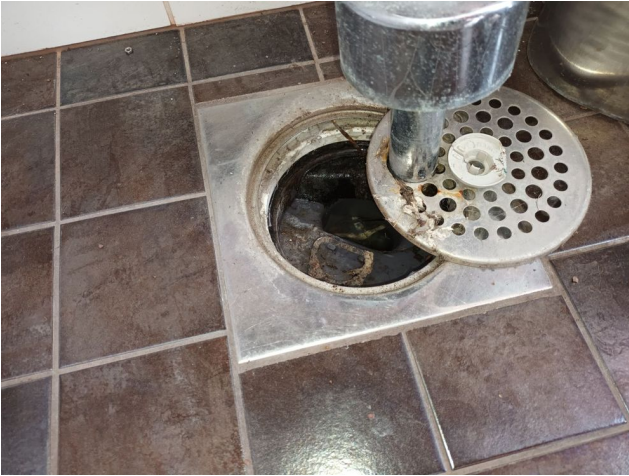
Golvbrunn av plast. Vattenisoelring anslutet med klämring som sig bör.

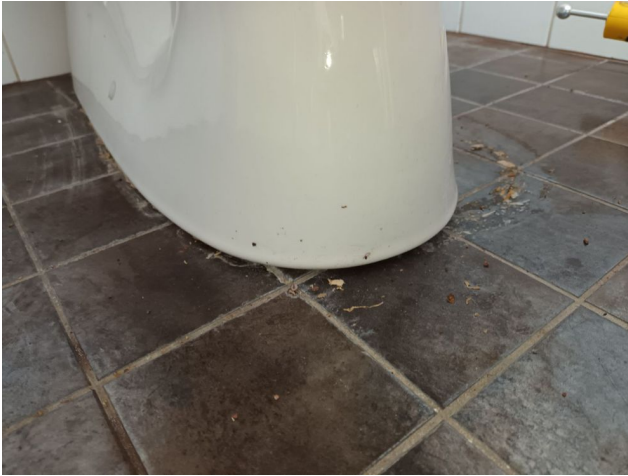
Silikonfogen saknas vid wc-stolens anslutning mot golvet.
