Mariehamn Stad

# UPPFÖLJNING AV TRAFIKOLYCKOR

- Åren 1989–1996 och 1996-2002

Uppföljning av trafikolyckor i Mariehamn

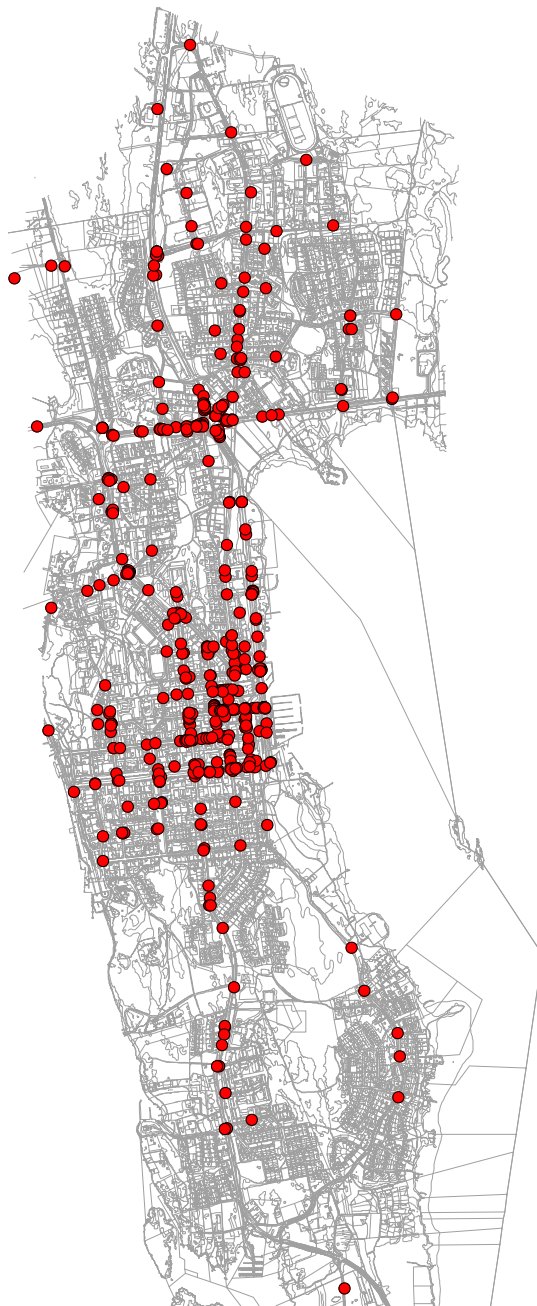
Bilden visar var trafikolyckorna inträffat som registrerats av Ålands Ömsesidiga försäkringsbolag mellan åren 1996 till och med 2002

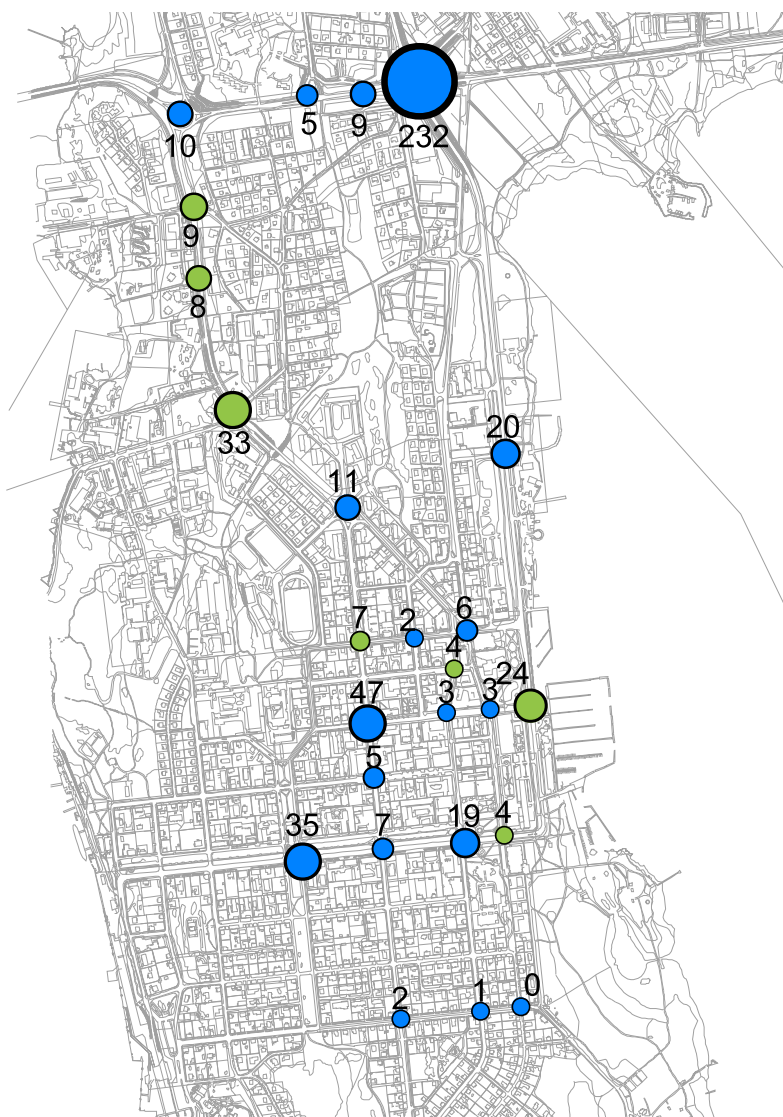
Bild 2: Karta över Mariahamns mest skadedrabbade korsningar

Bild 1 visar en karta över Mariehamns mest skadedrabbade korsningar enligt tabellen ovan. De som är markerade med ljusgrönt är nytillkomna och förekom inte bland de arton mest skadedrabbade under perioden 1989-1996. Siffran bredvid punkten visar skadevikten.

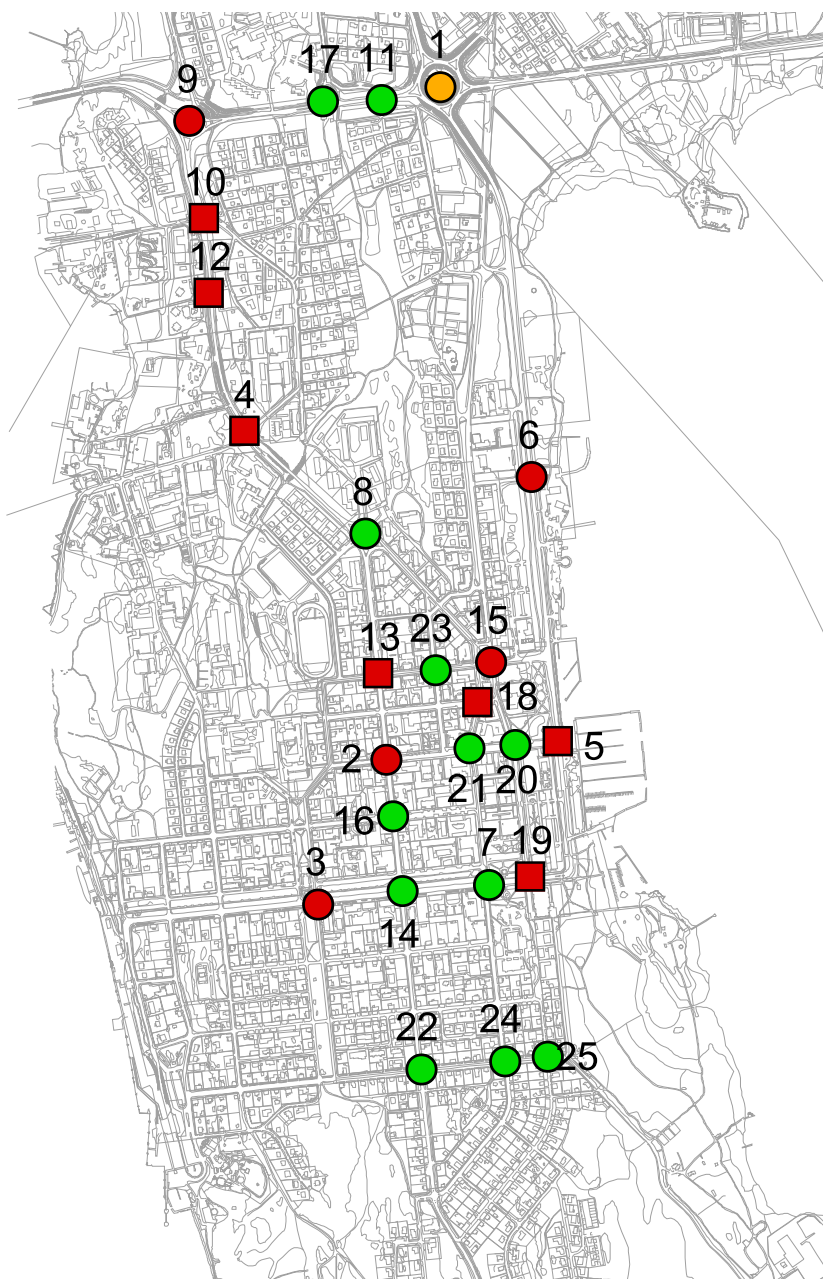
Bild 4: Förändring av rangordning. Rött=högre rang nu, Grönt= lägre rang nu

Bilden nedan visar hur korsningarnas inbördes rangordning har ändrats. De som är markerade med gröna cirklar har sänkt sin rang under de senaste åren (mindre olycksdrabbade än tidigare), medan de med röd färg har höjt sin rang (mer olycksdrabbade än tidigare). Korsningar med gula cirklar har inte ändrat sin rang. Siffrorna bredvid cirklarna visar vilken inbördes rangordning korsningarna fick under perioden 1996-2002. De korsningar som är markerade med kvadrater fanns inte med bland de arton mest olycksdrabbade korsningarna perioden 1989-1996.

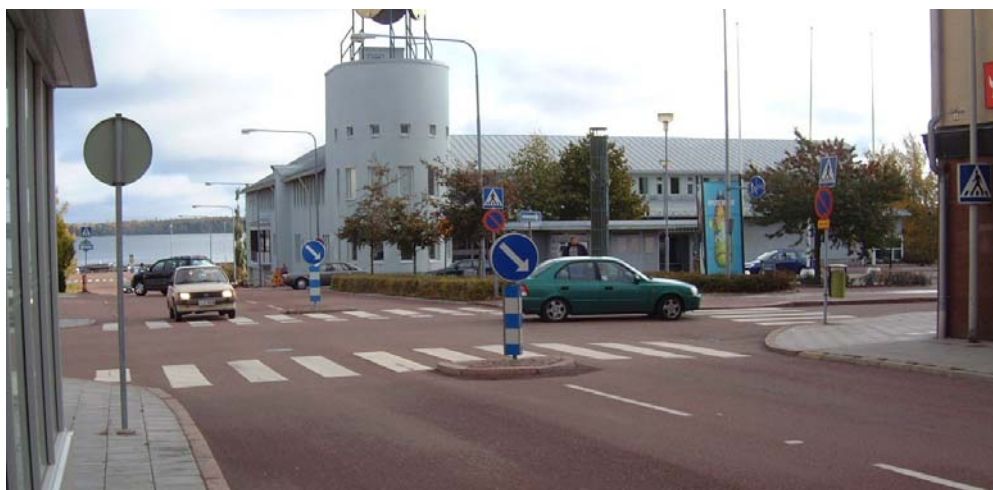
*Bild 5: Styrmansgatan - Torggatan*

Styrmansgatan-Torggatan

2001; Ny asfaltbeläggning på cykelbanan  
2002; Ny refug

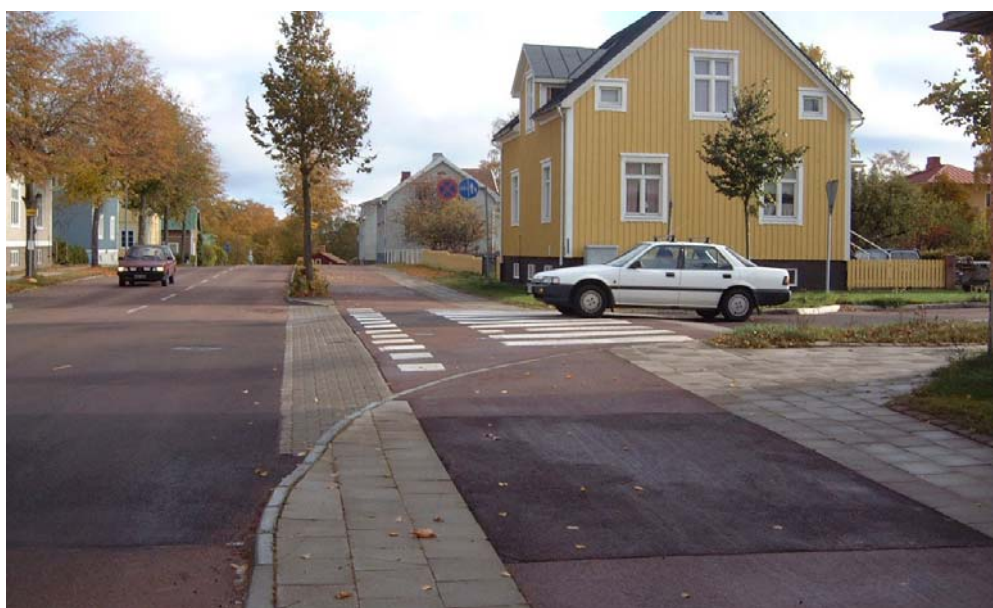
*Bild 6: Skillnadsgatan - Torggatan*

Skillnadsgatan-Torggatan

2000; Ändrad reglering samt förhöjd gatumynning

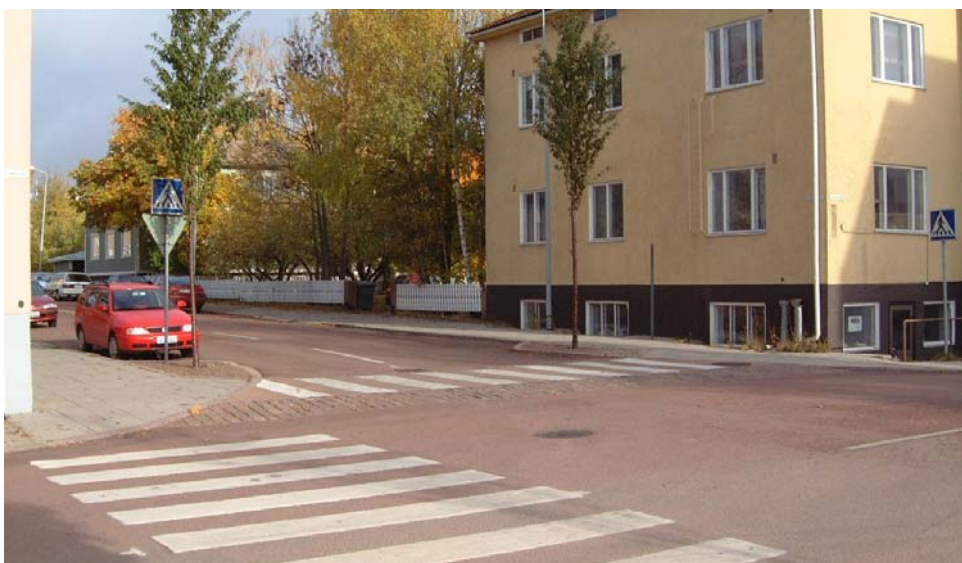
Bild 7: Kaptensgatan - Styrmansgatan

## Kaptensgatan-Styrmansgatan 2000; Förhöjd gatumynning

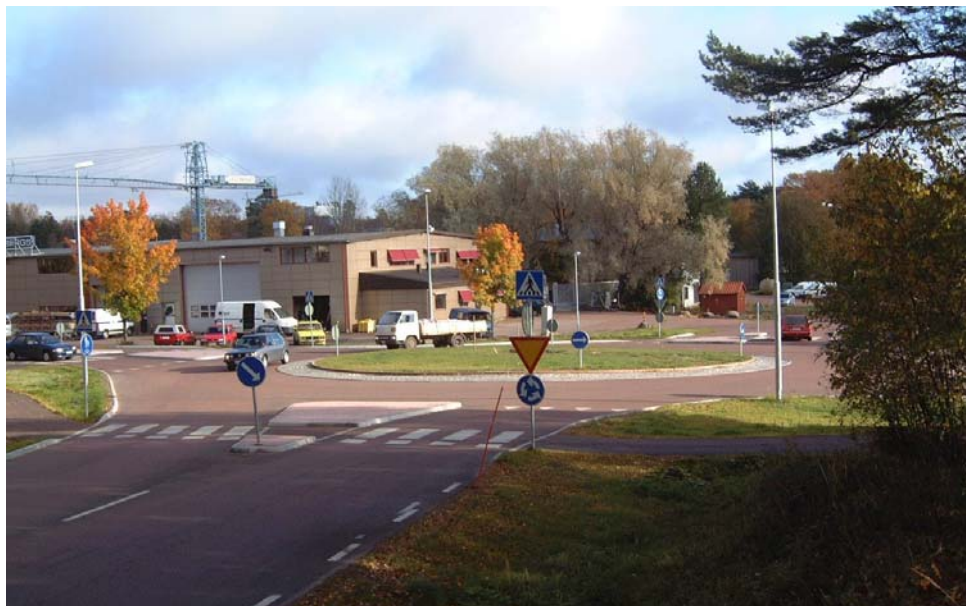
*Bild 8: Gamla Godbyvägen - Bolstavägen*

Gamla Godbyvägen 2002; Ombyggnad för bättre säkerhet och miljö, enligt Lugna Gatan!

Utmed Gamla Godbyvägen som byggdes om under 2002 för att minska genomfartstrafiken har en olycka med personskador som följd inträffat efter ombyggnaden. Denna skedde dock nere i kurvan mot Rökerirondellen. Före ombyggnaden inträffade en personskadeolycka i höjd med K-extra. Inga olyckor med lätta trafikanter har registrerats under perioden.

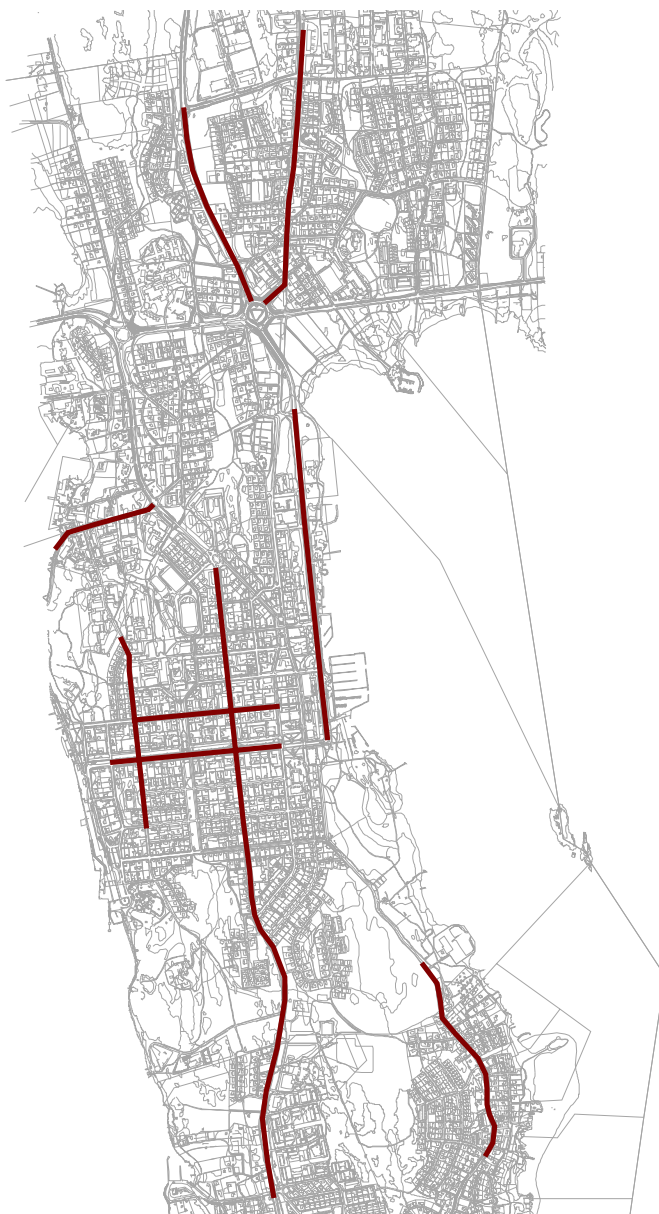
*Bild 9: Olycksdrabbade sträckor med personskador*

Bilden på nästa sida visar på vilka sträckor olyckor sker med personskador som följd. Till största delen sker dessa på gator med höga hastigheter utanför centrum och på gator i centrum som är raka och som kan inbjuda till höga hastigheter.

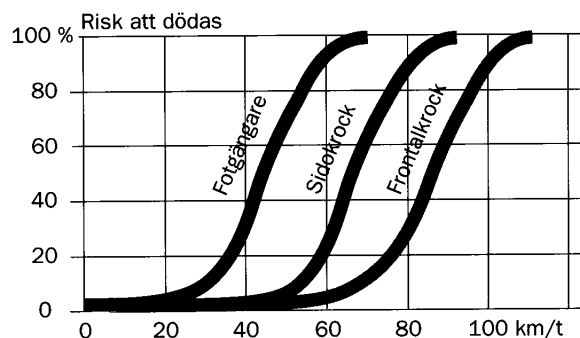
Bild 10: Krockvårdskurvan

Hur stora personskadorna blir vid en påkörning bestäms av hur kraftigt våld kroppen utsätts för. Omfattande studier visar att om en fotgängare blir påkörd av en bil i 30 km/h är sannolikheten att han eller hon avlider av sina skador 10 procent. Är farten 50 km/h är sannolikheten att den påkörda avlider 80 procent. Om man i en bil blir påkörd från sidan av en annan bil i 50 km/h är sannolikheten att man avlider 10 procent. Är hastigheten 75 km/h är sannolikheten att man avlider 80 procent. Kurvan i bild 4 är hämtad ur "Lugna gatan!" och visar sambandet mellan krockvåld och risken för att bli dödad eller allvarligt skadad i en trafikolycka.
