# KONDITIONSGRANSKNING VID FASTIGHETSAFFÄR

Torg Kiosken i Mariehamn

2024-11-21

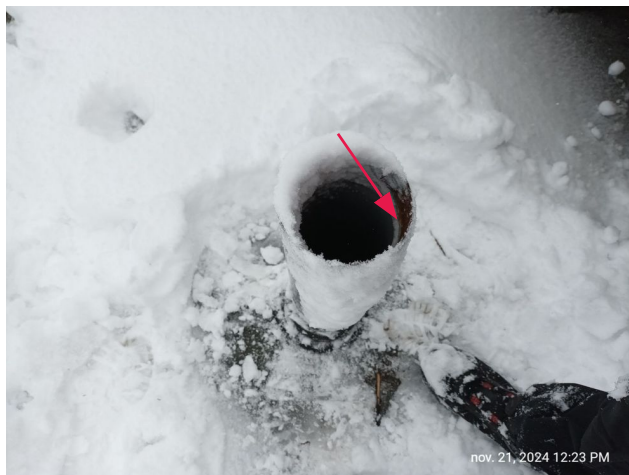
Tätning saknas mellan plåtkonen och uponalröret vid avloppsventilationsröret. Plåten även rotskadad på inre sidan.

Rekommenderar att en tätning monteras mellan plåtkonen och plaströret vid avloppsventilationsröret. Rostig plåt slipas och ytbehandlas.

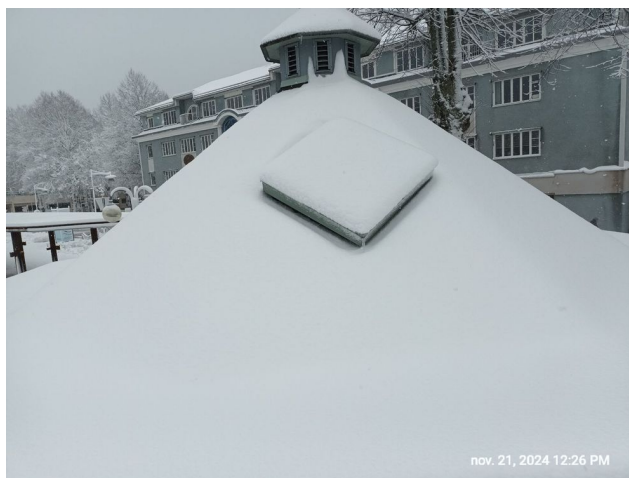
En lucka till ett mindre mellantaksutrymme finns genom vattentaket.

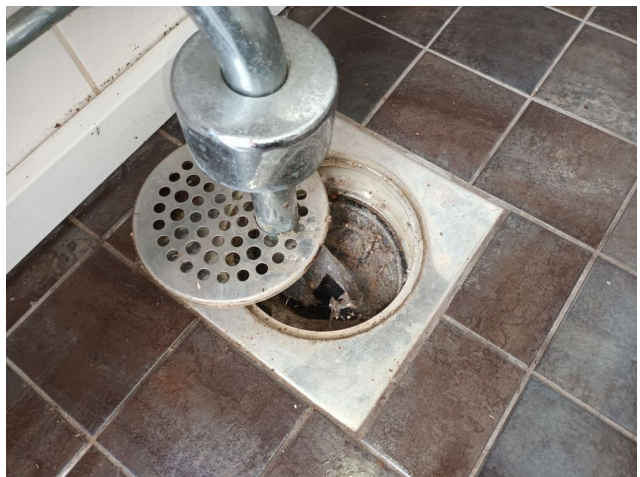
Golnbrunna av plast med förhöjningsring.

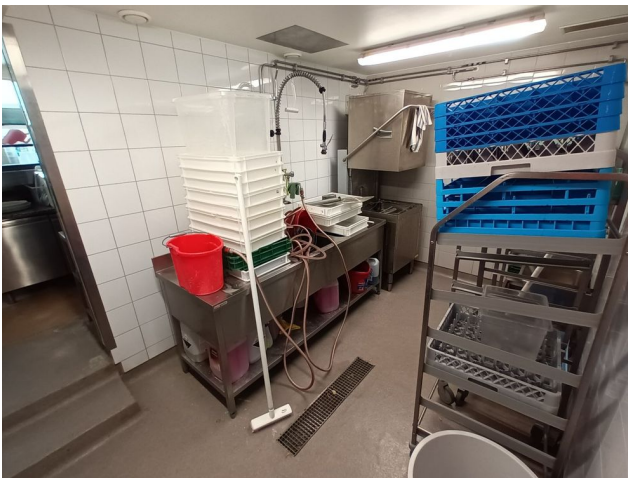
Diskavdelningen av köket

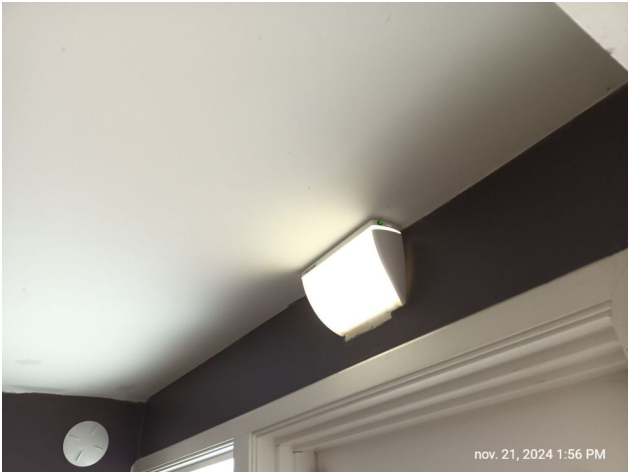
Skyltarna på nödutgångsbelysningen saknas.
